Commune : **LIGNY-LE-RIBAULT** | Rivière : **Le Cosson**
76 rue César Finance

GÉNÉRAL
 Unité de gestion : Loire-Allier-Cher-Indre
 Code : CER_COS16_S_33 Date de mise à jour : 07/12/2017
 Auteur : A. Bontemps - Cerema Normandie-Centre

GÉNÉRAL
 Code : CER_COS16_R_33_1 Date de mise à jour : 24/04/2018
 Auteur : A. Bontemps - Cerema Normandie-Centre

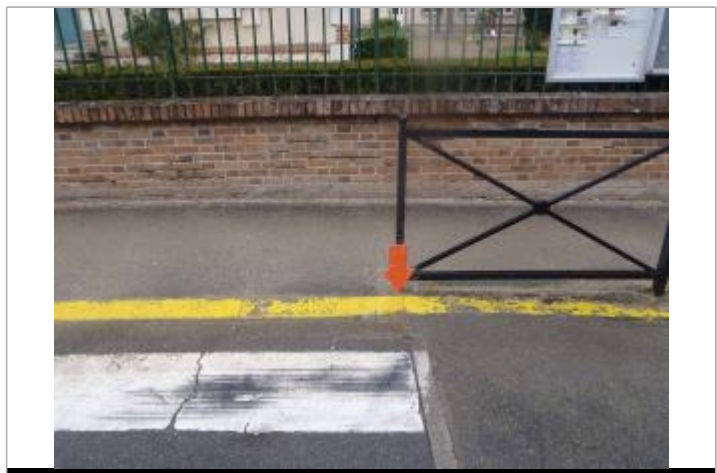
Repère (source : CEREMA Normandie-Centre)

31 mai 2016 Altitude calculée de l'eau : **91.2 m**
 Nature de l'inondation : **Débordement de cours d'eau** Nature du repère : **Photographie**

Commentaires : L'eau était au niveau du pied de la barrière devant le panneau d'affichage de l'école primaire. Fiabilité du repère : Fiable.

MARQUE
 Maximum de l'inondation : Oui
 Visibilité : Oui État du repère : Bon
 Pérennité : Moyenne Repère calculé : Non renseigné
 PHEC : Non renseigné

NIVELLEMENT D'ORIGINE CEREMA NORMANDIE-CENTRE, SITE DE BLOIS - 03/05/2017
 Méthode : GPS
 Organisme : CEREMA Normandie - Centre
 Commentaires sur le nivellement : Précision verticale (m) : 0,012. Précision horizontale (m) : 0,025.
 Référence nivelée : Marque d'inondation
 Système altimétrique : NGF IGN 1969 (système normal)
 Altitude de la référence (en m) : 91.200 m
 Altitude calculée de l'eau (en m) : 91.2 m
