Commune : **LIGNY-LE-RIBAULT** | Rivière : **Le Cosson**
379 rue César Finance

Unité de gestion : Loire-Allier-Cher-Indre
Code : CER_COS16_S_35 **Date de mise à jour :** 13/10/2017
Auteur : A. Bontemps - Cerema Normandie-Centre

Code : CER_COS16_R_35_1 **Date de mise à jour :** 19/02/2018
Auteur : A. Bontemps - Cerema Normandie-Centre

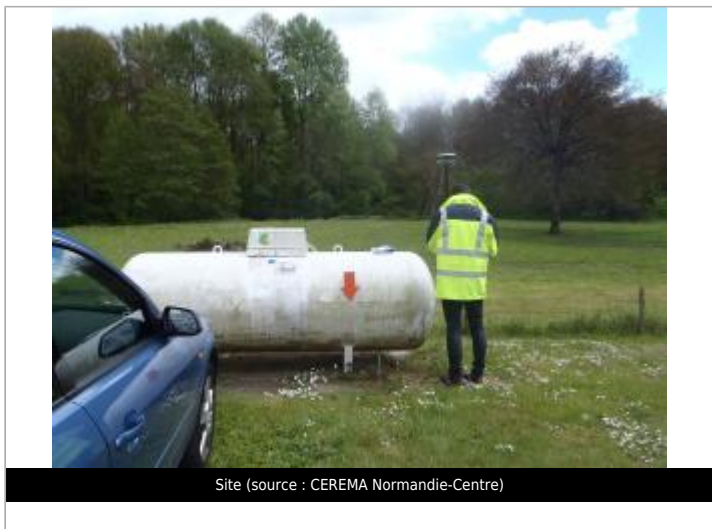
Site (source : CEREMA Normandie-Centre)

31 mai 2016 Altitude calculée de l'eau : **90.4 m**
 Nature de l'inondation : **Débordement de cours d'eau** Nature du repère : **Témoignage oral**

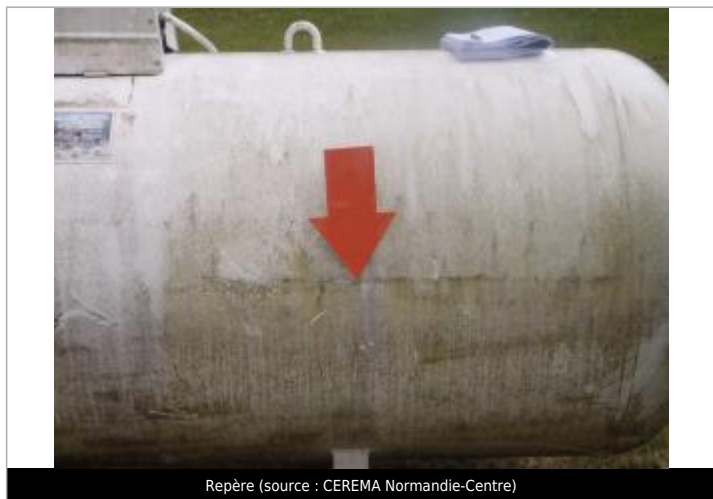
Repère (source : CEREMA Normandie-Centre)

Commentaires : L'eau a atteint la moitié du ballon de gaz dans la cour. Fiabilité du repère : Fiable.

Maximum de l'inondation : Oui
Visibilité : Oui **État du repère :** Moyen
Pérennité : Moyenne **Repère calculé :** Non renseigné
PHEC : Non renseigné

Méthode : GPS
Organisme : CEREMA Normandie - Centre
Commentaires sur le nivellement : Précision verticale (m) : 0,009. Précision horizontale (m) : 0,019.
Référence nivelée : Marque d'inondation
Système altimétrique : NGF IGN 1969 (système normal)
Altitude de la référence (en m) : 90.400 m
Altitude calculée de l'eau (en m) : 90.4 m
