Commune : **LIGNY-LE-RIBAULT****379 rue César Finance**Rivière : **Le Cosson****1** Repère(s) sur le site**GÉNÉRAL****Unité de gestion** : Loire-Allier-Cher-Indre

Code : CER_COS16_S_35

Auteur : A. Bontemps - Cerema Normandie-Centre

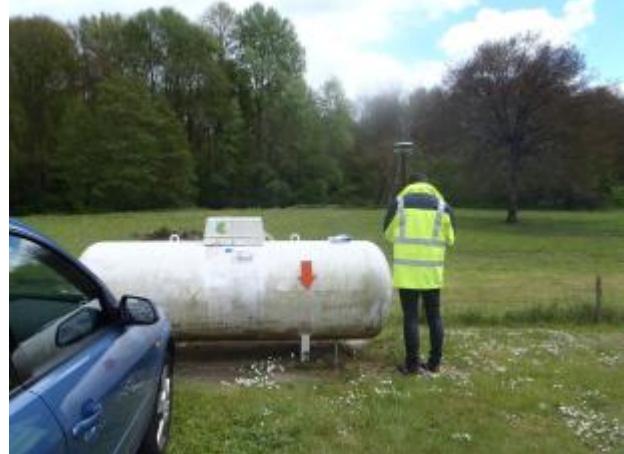
Site (source : CEREMA Normandie-Centre)

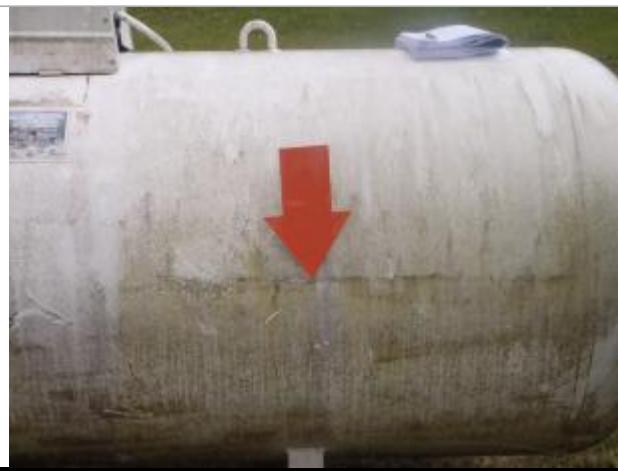
**31 Mai 2016**Nature de l'inondation : **Débordement de cours d'eau**Altitude calculée de l'eau : **90.4 m**Nature du repère : **Témoignage oral****Commentaires** : L'eau a atteint la moitié du ballon de gaz dans la cour. Fiabilité du repère : Fiable.**GÉNÉRAL**

MARQUE**Maximum de l'inondation** : Oui**Visibilité** : Oui**État du repère** : Moyen**Pérennité** : Moyenne**Repère calculé** : Non renseigné**PHEC** : Non renseigné

Repère (source : CEREMA Normandie-Centre)
