Commune : LA FERTE-SAINT-CYR

Rivière : Le Cosson

1 Repère(s) sur le site**GÉNÉRAL****Unité de gestion :** Loire-Allier-Cher-Indre**Code :** CER_COS16_S_38**Date de mise à jour :** 13/10/2017**Auteur :** A. Bontemps - Cerema Normandie-Centre

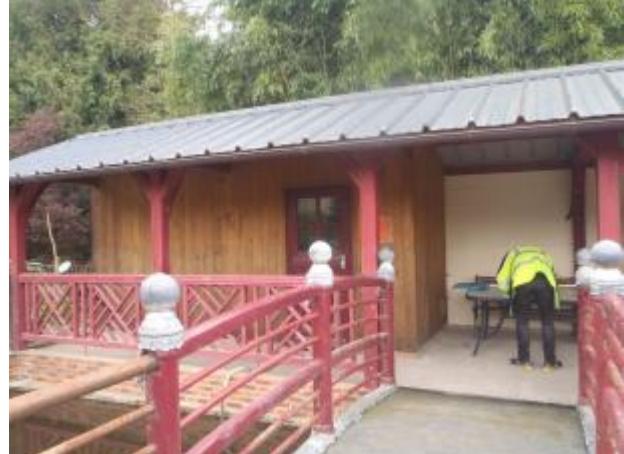
Site (source : CEREMA Normandie-Centre)

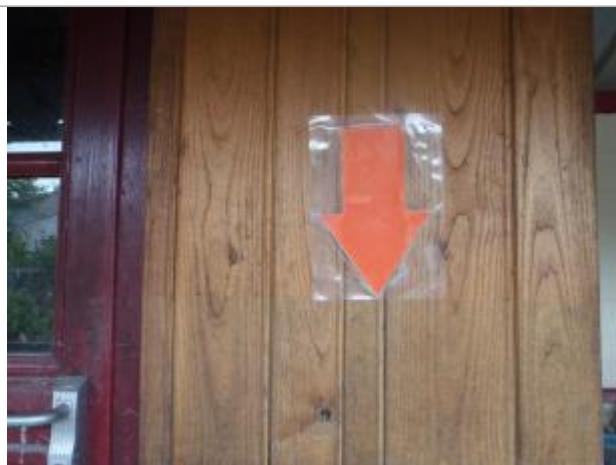
**1^{er} Juin 2016**Nature de l'inondation : **Débordement de cours d'eau**Altitude calculée de l'eau : **85.37 m**Nature du repère : **Marque peinture ou encre****Commentaires :** L'eau a laissé une trace sur le bois de la cours du restaurant à +1m40 du sol. Fiabilité du repère : Fiable.**GÉNÉRAL****Code :** CER_COS16_R_38_1**Date de mise à jour :****Auteur :** A. Bontemps - Cerema

Repère (source : CEREMA Normandie-Centre)
