Commune : **LA FERTE-SAINT-CYR****4 rue de l'église**Rivière : **Le Cossion****1**Repère(s) sur
le site**GÉNÉRAL****Unité de gestion :** Loire-Allier-Cher-Indre**Code :** CER_COS16_S_40**Date de mise à jour :** 13/10/2017**Auteur :** A. Bontemps - Cerema Normandie-Centre

**1^{er} Juin 2016**Nature de l'inondation : **Débordement de cours d'eau**Altitude calculée de l'eau : **85.01 m**Nature du repère : **Témoignage oral****Commentaires :** L'eau est montée jusqu'au dessin d'ammonite dans la cours de récréation. Fiabilité du repère : Fiable.**GÉNÉRAL****Code :** CER_COS16_R_40_1**Date de mise à jour :****Auteur :** A. Bontemps - Cerema

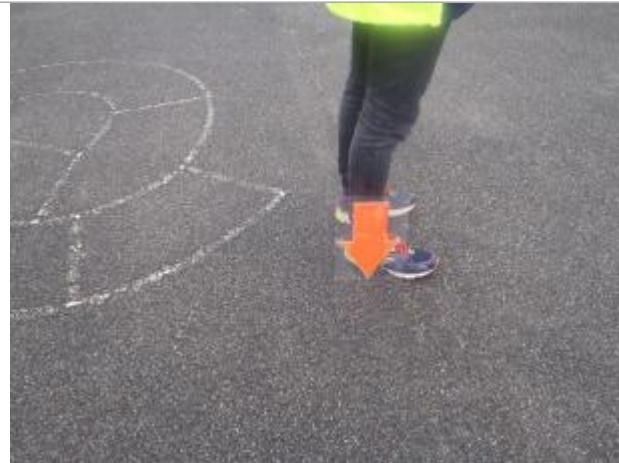
Repère (source : CEREMA Normandie-Centre)

MARQUE**Maximum de l'inondation :** Oui**Visibilité :** Oui**État du repère :** Bon**Pérennité :** Moyenne**Repère calculé :** Non renseigné**PHEC :** Non renseigné
