Commune : **LA FERTE-SAINT-CYR****80 route du Bonveau**Rivière : **Le Cossion****1**Repère(s) sur
le site**GÉNÉRAL****Unité de gestion :** Loire-Allier-Cher-Indre**Code :** CER_COS16_S_56**Date de mise à jour :** 13/10/2017**Auteur :** A. Bontemps - Cerema Normandie-Centre

**1^{er} Juin 2016**Nature de l'inondation : **Débordement de cours d'eau**Altitude calculée de l'eau : **83.92 m**Nature du repère : **Témoignage oral****Commentaires :** Marque sur le pot de fleurs qui n'a pas bougé depuis la crue. Fiabilité du repère : Fiable.**GÉNÉRAL****Code :** CER_COS16_R_56_1**Date de mise à jour :****Auteur :** A. Bontemps - Cerema

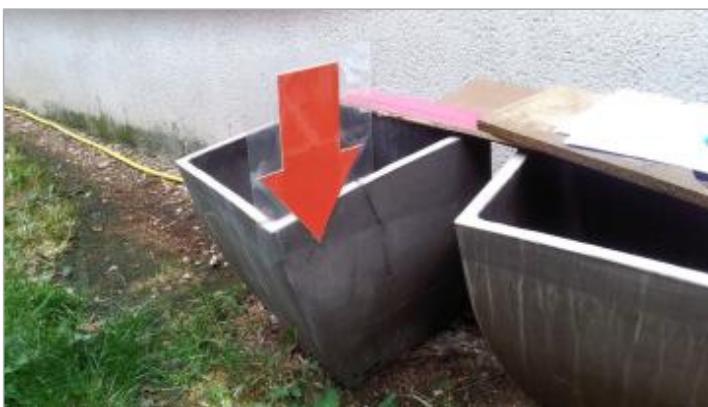
Repère (source : CEREMA Normandie-Centre)

MARQUE**Maximum de l'inondation :** Oui**Visibilité :** Non**État du repère :** Bon**Pérennité :** Moyenne**Repère calculé :** Non renseigné**PHEC :** Non renseigné
