Commune : **CROUY-SUR-COSSON** | Rivière : **Le Cosson**

Le Moulin de Crouy, 3 Route Cordellerie - Ancien moulin

Unité de gestion : Loire-Allier-Cher-Indre
 Code : CER_COS16_S_58 Date de mise à jour : 13/10/2017
 Auteur : A. Bontemps - Cerema Normandie-Centre

Code : CER_COS16_R_58_1 Date de mise à jour : 19/02/2018
 Auteur : A. Bontemps - Cerema Normandie-Centre

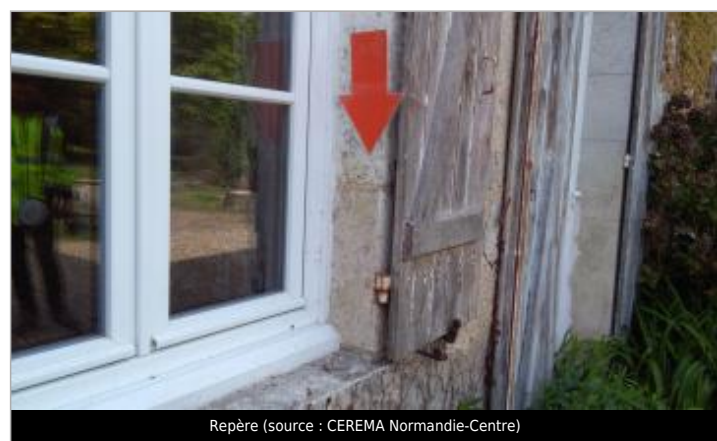
Repère (source : CEREMA Normandie-Centre)

Commentaires : L'eau se trouvait + 10cm au dessus de la première brique de l'ancien moulin. Fiabilité du repère : Fiable.

Maximum de l'inondation : Oui
 Visibilité : Non État du repère : Bon
 Pérennité : Moyenne Repère calculé : Non renseigné
 PHEC : Non renseigné
