Commune : **CROUY-SUR-COSSON** | Rivière : **Le Cosson**

Pépinière, 2 Route de Thoury - Hangar

Unité de gestion : Loire-Allier-Cher-Indre
 Code : CER_COS16_S_60 Date de mise à jour : 13/10/2017
 Auteur : A. Bontemps - Cerema Normandie-Centre

Code : CER_COS16_R_60_1 Date de mise à jour : 24/04/2018
 Auteur : A. Bontemps - Cerema Normandie-Centre

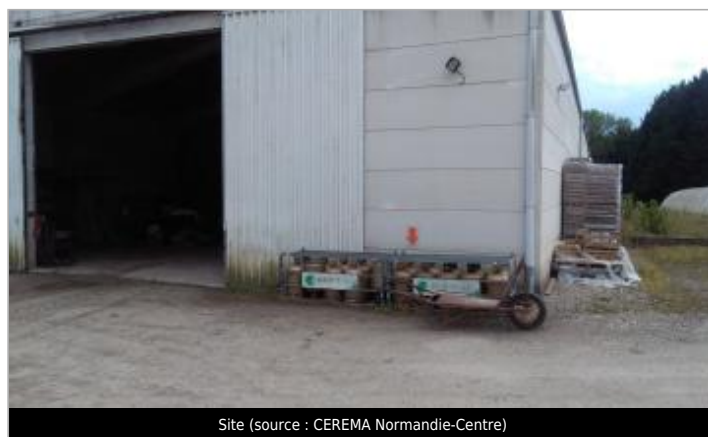
Site (source : CEREMA Normandie-Centre)

Commentaires : La trace du niveau d'eau est visible sur le mur du hangar. Fiabilité du repère : Fiable.

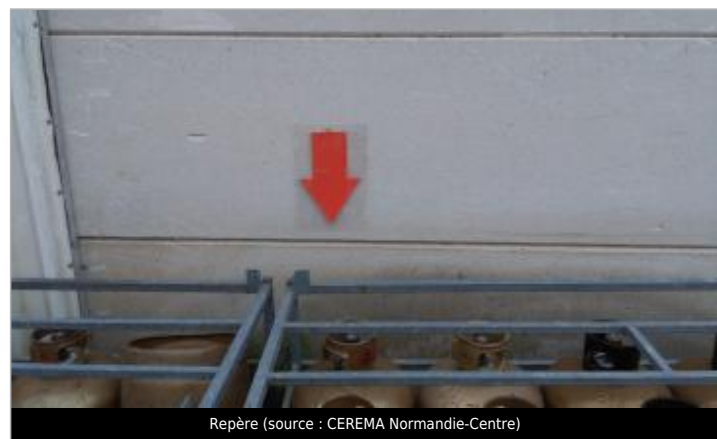
Repère (source : CEREMA Normandie-Centre)

Maximum de l'inondation : Oui
 Visibilité : Oui État du repère : Bon
 Pérennité : Moyenne Repère calculé : Non renseigné
 PHEC : Non renseigné

Méthode : GPS
 Organisme : CEREMA Normandie - Centre
 Commentaires sur le nivellement : Précision verticale (m) : 0,012.
 Précision horizontale (m) : 0,021.
 Référence nivelée : Marque d'inondation
 Système altimétrique : NGF IGN 1969 (système normal)
 Altitude de la référence (en m) : 82.260 m
 Altitude calculée de l'eau (en m) : 82.26 m
