Commune : **CROUY-SUR-COSSON**Rivière : **Le Cosson****Pépinière, 2 Route de Thoury - Hangar****1** Repère(s) sur le site**GÉNÉRAL****Unité de gestion :** Loire-Allier-Cher-Indre**Code :** CER_COS16_S_60**Date de mise à jour :** 13/10/2017**Auteur :** A. Bontemps - Cerema Normandie-Centre

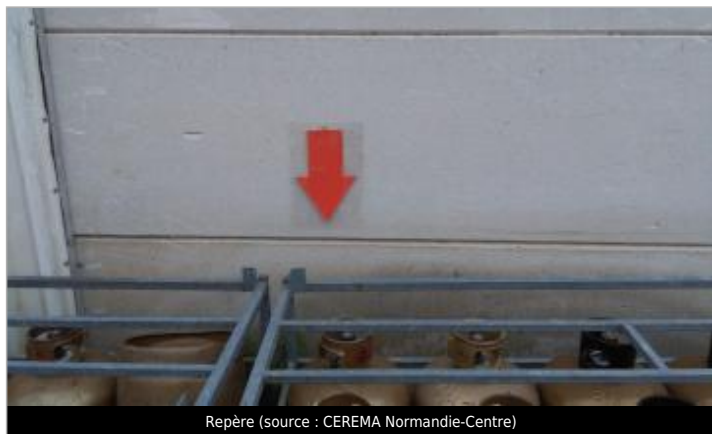
Repère (source : CEREMA Normandie-Centre)

Nature de l'inondation : **Débordement de cours d'eau**Altitude calculée de l'eau : **82.26 m**Nature du repère : **Marque peinture ou encre****Commentaires :** La trace du niveau d'eau est visible sur le mur du hangar. Fiabilité du repère : Fiable.**GÉNÉRAL****Code :** CER_COS16_R_60_1**Date de mise à jour :****Auteur :** A. Bontemps - Cerema Normandie-Centre

MARQUE**Maximum de l'inondation :** Oui**Visibilité :** Oui**État du repère :** Bon**Pérennité :** Moyenne**Repère calculé :** Non renseigné**PHEC :** Non renseigné
