Commune : **CROUY-SUR-COSSON** | Rivière : **Le Cosson**

**Pépinière, 2 Route de Thoury - Hangar**

Unité de gestion : Loire-Cher-Indre  
 Code : CER\_COS16\_S\_60      Date de mise à jour : 13/10/2017  
 Auteur : A. Bontemps - Cerema Normandie-Centre

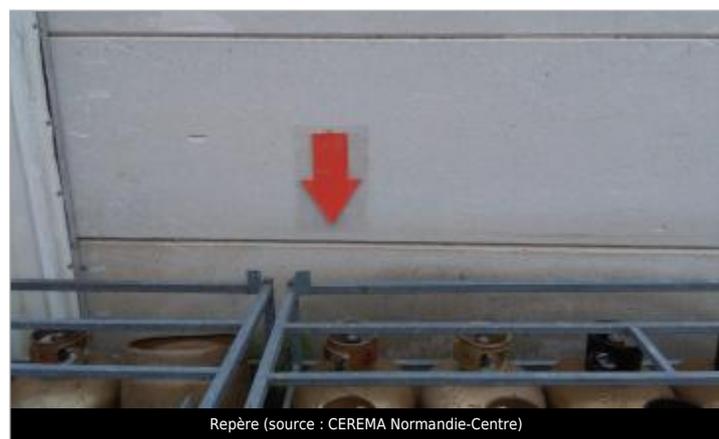
Repère (source : CEREMA Normandie-Centre)

**Commentaires** : La trace du niveau d'eau est visible sur le mur du hangar. Fiabilité du repère : Fiable.

Maximum de l'inondation : Oui  
 Visibilité : Oui      État du repère : Bon  
 Pérennité : Moyenne      Repère calculé : Non renseigné  
 PHEC : Non renseigné
