Commune : **THOURY**Rivière : **Le Cosson**

Le Château de Toury

Unité de gestion : Loire-Allier-Cher-Indre**Code :** CER_COS16_S_61**Date de mise à jour :** 13/10/2017**Auteur :** A. Bontemps - Cerema Normandie-Centre

Code : CER_COS16_R_61_1**Date de mise à jour :****Auteur :** A. Bontemps - Cerema Normandie-Centre

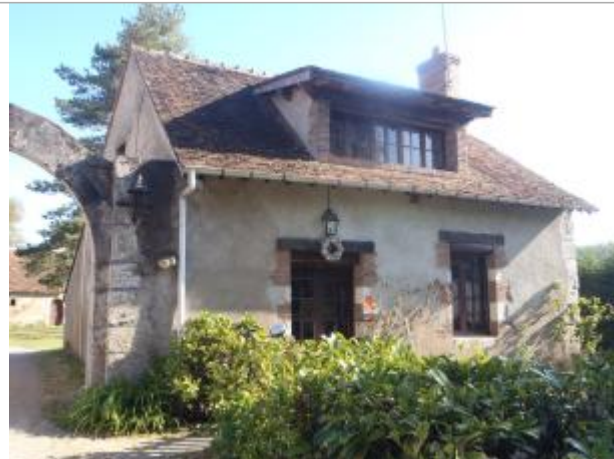
Site (source : CEREMA Normandie-Centre)

**1^{er} Juin 2016**Nature de l'inondation : **Débordement de cours d'eau**Altitude calculée de l'eau : **81.11 m**Nature du repère : **Témoignage oral****Commentaires :** Le propriétaire s'est fait un repère avec les tuiles rouges dans le mur (3ème tas de tuile et 3ème tuile). Fiabilité du repère : Fiable.

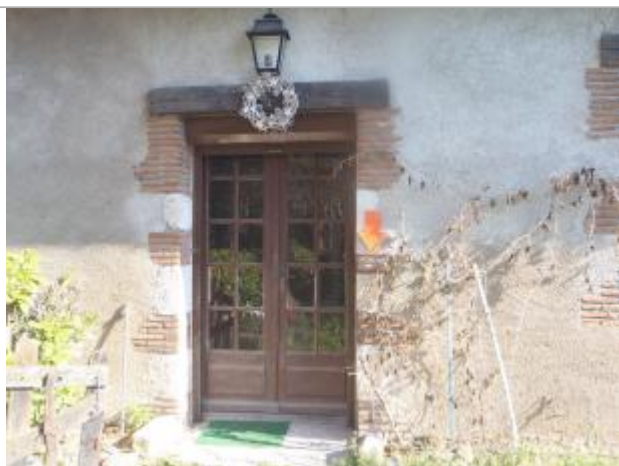
Repère (source : CEREMA Normandie-Centre)

Maximum de l'inondation : Oui**Visibilité :** Non**État du repère :** Bon**Pérennité :** Moyenne**Repère calculé :** Non renseigné**PHEC :** Non renseigné**SOURCE DE REPÉRAGE :** CEREMA DT NORMANDIE CENTRE (SITE DE BLOIS), LE COSSON, CRUE DE MAI-JUIN 2016 - 07/09/2017**Type de repérage :** Campagne de terrain post-inondation**Organisme :** CEREMA Normandie - Centre**NIVELLEMENT D'ORIGINE CEREMA NORMANDIE-CENTRE, SITE DE BLOIS - 05/05/2017****Méthode :** GPS**Organisme :** CEREMA Normandie - Centre**Commentaires sur le nivellement :** Précision verticale (m) : 0,015.
Précision horizontale (m) : 0,035.**Référence nivelée :** Marque d'inondation**Système altimétrique :** NGF IGN 1969 (système normal)**Altitude de la référence (en m) :** 81.110 m**Altitude calculée de l'eau (en m) :** 81.11 m
