Commune : CHAMBORD

Château de Chambord - Cour

Rivière : Le Cosson

Unité de gestion : Loire-Allier-Cher-Indre**Code :** CER_COS16_S_65**Date de mise à jour :** 13/10/2017**Auteur :** A. Bontemps - Cerema Normandie-Centre

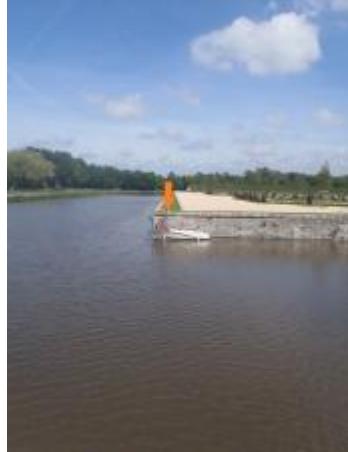
Site (source : CEREMA Normandie-Centre)

**2 Juin 2016**Nature de l'inondation : **Débordement de cours d'eau**Altitude calculée de l'eau : **77.61 m**Nature du repère : **Document écrit****Commentaires :** Données mesurées pour les besoins d'une étude hydrogéologique du château de Chambord. Fiabilité du repère : Fiable.

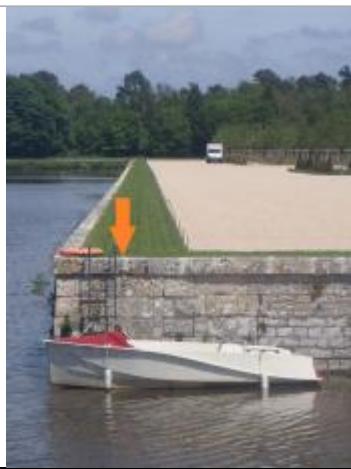
Repère (source : CEREMA Normandie-Centre)

Maximum de l'inondation : Oui**Visibilité :** Oui**État du repère :** Bon**Pérennité :** Moyenne**Repère calculé :** Non renseigné**PHEC :** Non renseigné

Méthode : GPS**Organisme :** CEREMA Normandie – Centre**Commentaires sur le nivellage :** Précision verticale (m) : non renseignée. Précision horizontale (m) : non renseignée.**Référence nivélée :** Marque d'inondation**Système altimétrique :** NGF IGN 1969 (système normal)**Altitude de la référence (en m) :** 77.610 m**Altitude calculée de l'eau (en m) :** 77.61 m
