Commune : **CHAMBORD****Jardin de chambord - Pont**Rivière : **Le Cossion****1**

Code : CER_COS16_S_67

Date de mise à jour : 13/10/2017

Auteur : A. Bontemps - Cerema Normandie-Centre

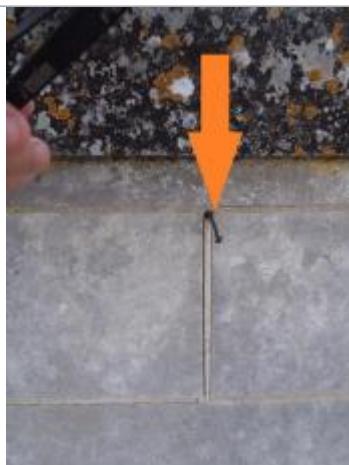
Repère (source : CEREMA Normandie-Centre)

**2 Juin 2016**Nature de l'inondation : **Débordement de cours d'eau**Altitude calculée de l'eau : **77.46 m**Nature du repère : **Photographie****Commentaires** : Le directeur nous a montré les niveaux d'eau à l'aval du pont du château. Fiabilité du repère : Fiable.**GÉNÉRAL**

MARQUE**Maximum de l'inondation** : Oui**Visibilité** : Oui**État du repère** : Bon**Pérennité** : Moyenne**Repère calculé** : Non renseigné**PHEC** : Non renseigné
