Commune : **HUISSEAU-SUR-COSSON** | Rivière : **Le Cosson**

**1** Chemin de la Fontaine

**1** Repère(s) sur le site

**Unité de gestion :** Loire-Allier-Cher-Indre  
**Code :** CER\_COS16\_S\_68      **Date de mise à jour :** 13/10/2017  
**Auteur :** A. Bontemps - Cerema Normandie-Centre

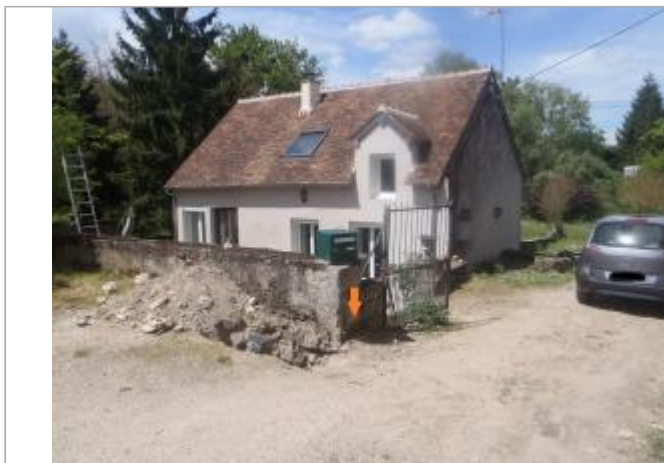
Site (source : CEREMA Normandie-Centre)

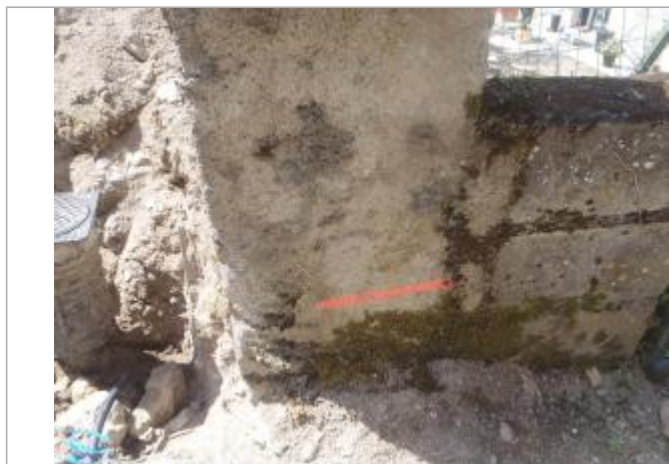
Nature du repère : **Marque peinture ou encre**

**Commentaires :** La mairie est venu faire un trait sur le mur du portail pour indiquer le maximum. Fiabilité du repère : Fiable.

**Maximum de l'inondation :** Oui  
**Visibilité :** Oui      **État du repère :** Bon  
**Pérennité :** Longue      **Repère calculé :** Non renseigné  
**PHEC :** Non renseigné

Repère (source : CEREMA Normandie-Centre)
