Commune : **HUISSEAU-SUR-COSSON****378 route de Chambord**Rivière : **Le Cosson****1**Repère(s) sur  
le site**GÉNÉRAL****Unité de gestion :** Loire-Allier-Cher-Indre**Code :** CER\_COS16\_S\_69**Date de mise à jour :** 13/10/2017**Auteur :** A. Bontemps - Cerema Normandie-Centre

**SOURCE DE REPÉRAGE : CEREMA DT NORMANDIE CENTRE (SITE DE BLOIS), LE COSSON, CRUE DE MAI-JUIN 2016 - 07/09/2017****Type de repérage :** Campagne de terrain post-inondation  
**Organisme :** CEREMA Normandie - Centre**NIVELLEMENT D'ORIGINE CEREMA NORMANDIE-CENTRE, SITE DE BLOIS - 05/05/2017****Méthode :** GPS**Organisme :** CEREMA Normandie - Centre**Commentaires sur le nivellage :** Précision verticale (m) : 0,016.  
Précision horizontale (m) : 0,027.**Référence nivélée :** Marque d'inondation**Système altimétrique :** NGF IGN 1969 (système normal)**Altitude de la référence (en m) :** 77.080 m**Altitude calculée de l'eau (en m) :** 77.08 m

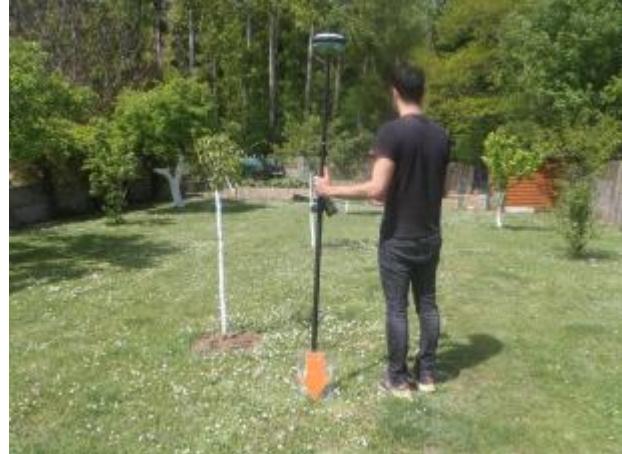
Site (source : CEREMA Normandie-Centre)

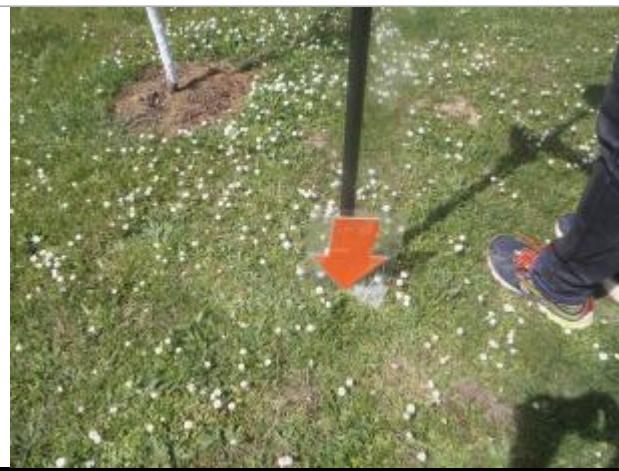
**2 Juin 2016**Nature de l'inondation : **Débordement de cours d'eau**Altitude calculée de l'eau : **77.08 m**Nature du repère : **Témoignage oral****Commentaires :** L'eau a dépassé l'arbuste situé au centre du jardin. Fiabilité du repère : Moyenne.**GÉNÉRAL****Code :** CER\_COS16\_R\_69\_1**Date de mise à jour :****Auteur :** A. Bontemps - Cerema

**MARQUE****Maximum de l'inondation :** Oui**Visibilité :** Non**État du repère :** Moyen**Pérennité :** Aucune**Repère calculé :** Non renseigné**PHEC :** Non renseigné

Repère (source : CEREMA Normandie-Centre)
