Commune : **HUISSEAU-SUR-COSSON**Rivière : **Le Cosson****341 route de Chambord****1** Repère(s) sur le site**GÉNÉRAL****Unité de gestion :** Loire-Allier-Cher-Indre**Code :** CER\_COS16\_S\_70**Date de mise à jour :** 13/10/2017**Auteur :** A. Bontemps - Cerema Normandie-Centre

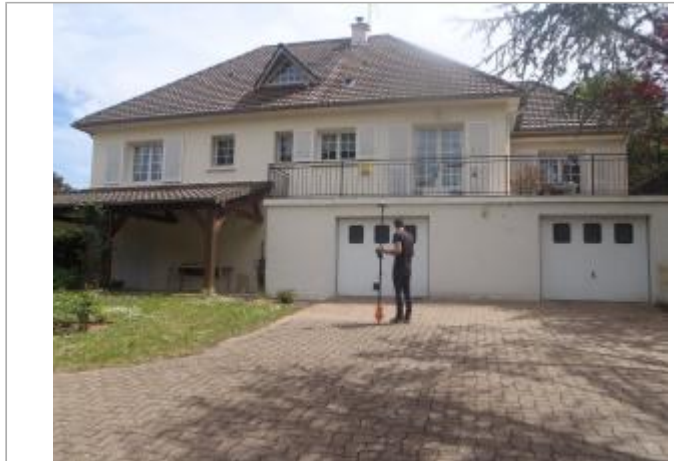
Site (source : CEREMA Normandie-Centre)

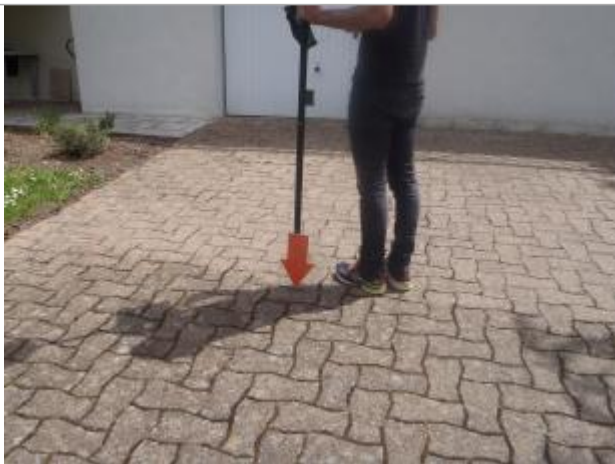
**2 Juin 2016**Altitude calculée de l'eau : **76.54 m**Nature de l'inondation : **Débordement de cours d'eau**Nature du repère : **Témoignage oral****Commentaires :** L'eau s'est arrêtée + 2 m avant la porte du garage à la délimitation entre les pierres claires et les sombres. Fiabilité du repère : Fiable.**GÉNÉRAL****Code :** CER\_COS16\_R\_70\_1**Date de mise à jour :****Auteur :** A. Bontemps - Cerema Normandie-Centre

Repère (source : CEREMA Normandie-Centre)
