Commune : HUISSEAU-SUR-COSSON

**307 route de Chambord**

Rivière : Le Cosson

**1** Repère(s) sur le site**GÉNÉRAL****Unité de gestion :** Loire-Allier-Cher-Indre**Code :** CER\_COS16\_S\_71**Date de mise à jour :** 13/10/2017**Auteur :** A. Bontemps - Cerema Normandie-Centre

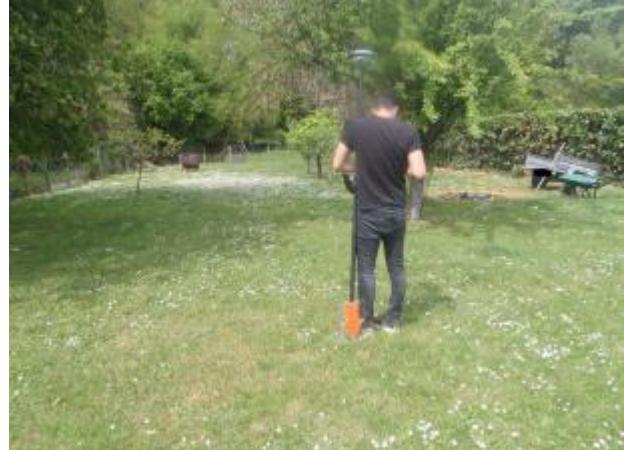
Site (source : CEREMA Normandie-Centre)

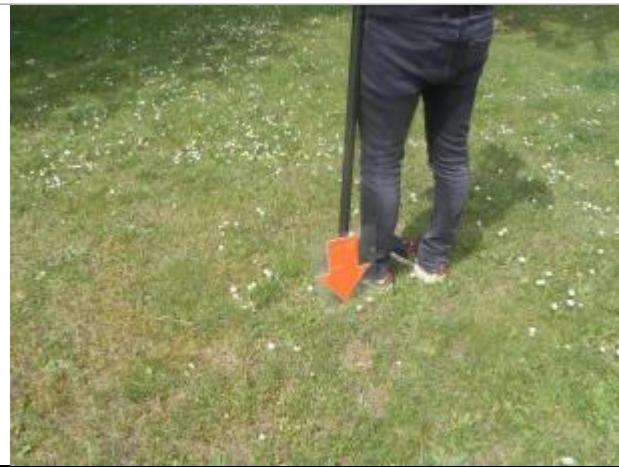
**2 Juin 2016**Nature de l'inondation : **Débordement de cours d'eau**Altitude calculée de l'eau : **76.4 m**Nature du repère : **Témoignage oral****Commentaires :** L'eau a inondé partiellement le jardin. Fiabilité du repère : Moyenne.**GÉNÉRAL****Code :** CER\_COS16\_R\_71\_1**Date de mise à jour :****Auteur :** A. Bontemps - Cerema

**MARQUE****Maximum de l'inondation :** Oui**Visibilité :** Non**État du repère :** Moyen**Pérennité :** Aucune**Repère calculé :** Non renseigné**PHEC :** Non renseigné

Repère (source : CEREMA Normandie-Centre)
