Commune : **HUISSEAU-SUR-COSSON** | Rivière : **Le Cosson**

**307 route de Chambord**

**Unité de gestion :** Loire-Allier-Cher-Indre  
**Code :** CER\_COS16\_S\_71      **Date de mise à jour :** 13/10/2017  
**Auteur :** A. Bontemps - Cerema Normandie-Centre

**Code :** CER\_COS16\_R\_71\_1      **Date de mise à jour :** 17/04/2018  
**Auteur :** A. Bontemps - Cerema Normandie-Centre

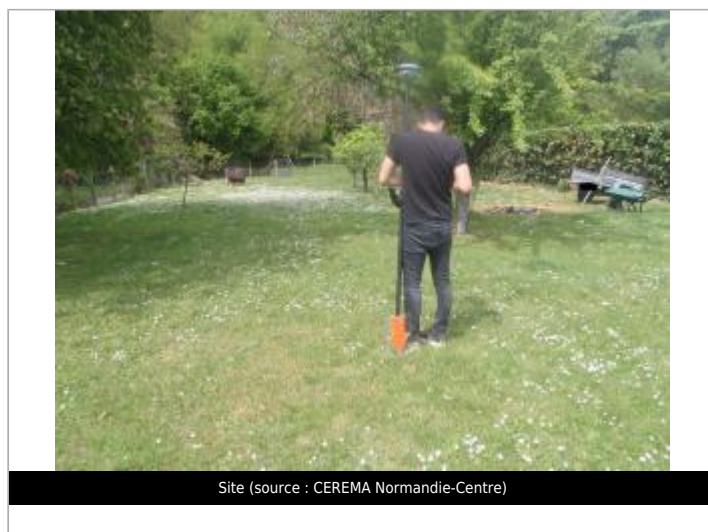
**2 juin 2016**      Altitude calculée de l'eau : **76.4 m**

Nature de l'inondation : **Débordement de cours d'eau**      Nature du repère : **Témoignage oral**

**Commentaires :** L'eau a inondé partiellement le jardin. Fiabilité du repère : Moyenne.

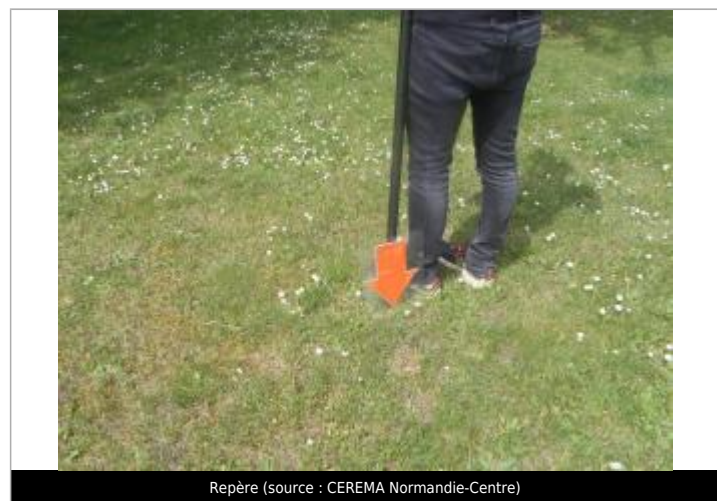
**MARQUE**

**Maximum de l'inondation :** Oui  
**Visibilité :** Non      **État du repère :** Moyen  
**Pérennité :** Aucune      **Repère calculé :** Non renseigné  
**PHEC :** Non renseigné
