Commune : **HUISSEAU-SUR-COSSON** | Rivière : **Le Cosson**

**10 rue de Villeneuve**

**Unité de gestion :** Loire-Allier-Cher-Indre  
**Code :** CER\_COS16\_S\_75      **Date de mise à jour :** 13/10/2017  
**Auteur :** A. Bontemps - Cerema Normandie-Centre

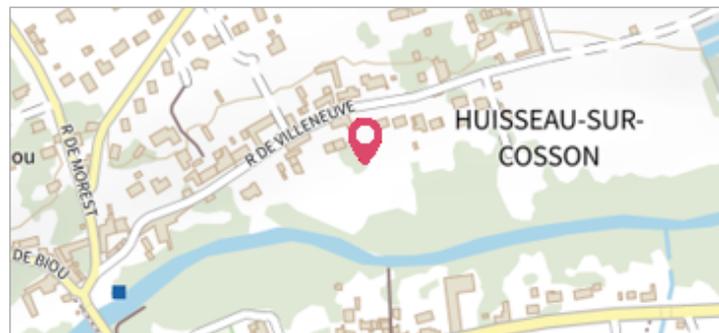
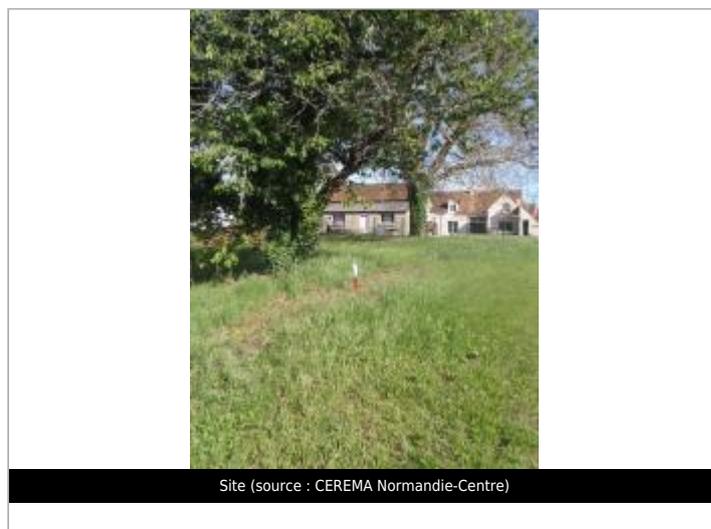
**Commentaires :** L'eau a atteint le petit piquet en bois en face de l'arbre couvert de lierre. Fiabilité du repère : Fiable.

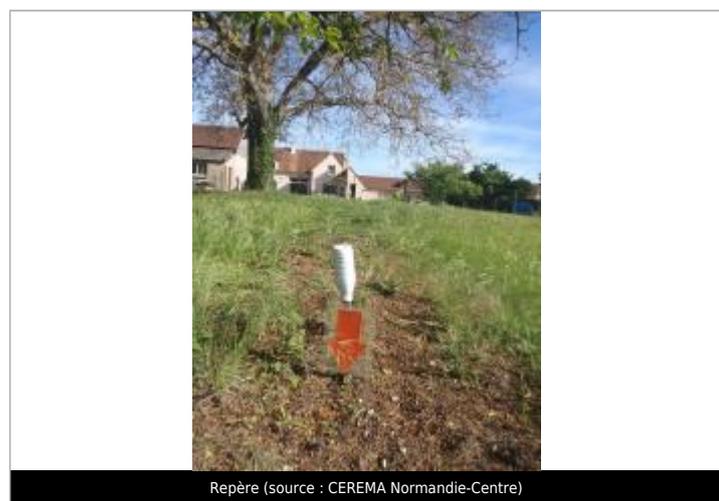
**Maximum de l'inondation :** Oui  
**Visibilité :** Non      **État du repère :** Moyen  
**Pérennité :** Aucune      **Repère calculé :** Non renseigné  
**PHEC :** Non renseigné
