Commune : HUISSEAU-SUR-COSSON

Rivière : Le Cosson

1 Repère(s) sur le site**GÉNÉRAL****Unité de gestion :** Loire-Allier-Cher-Indre**Code :** CER_COS16_S_82**Date de mise à jour :** 13/10/2017**Auteur :** A. Bontemps - Cerema Normandie-Centre

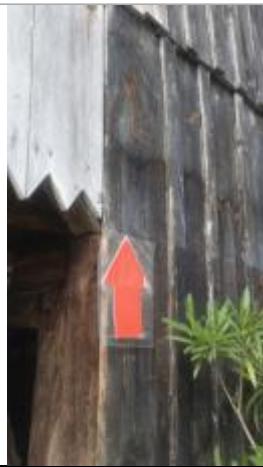
Repère (source : CEREMA Normandie-Centre)

Nature du repère : Laisse d'inondation

Commentaires : Marque sur le garage en bois à 1,90 m de la pierre d'angle. Fiabilité du repère : Fiable.**GÉNÉRAL****Code :** CER_COS16_R_82_1**Date de mise à jour :****Auteur :** A. Bontemps - Cerema

MARQUE**Maximum de l'inondation :** Oui**Visibilité :** Oui**État du repère :** Bon**Pérennité :** Longue**Repère calculé :** Non renseigné**PHEC :** Non renseigné
