Commune : **HUISSEAU-SUR-COSSON**Rivière : **Le Cosson****L'Oisilière****1** Repère(s) sur le site**GÉNÉRAL****Unité de gestion** : Loire-Allier-Cher-Indre**Code** : CER_COS16_S_87**Date de mise à jour** : 13/10/2017**Auteur** : A. Bontemps - Cerema Normandie-Centre

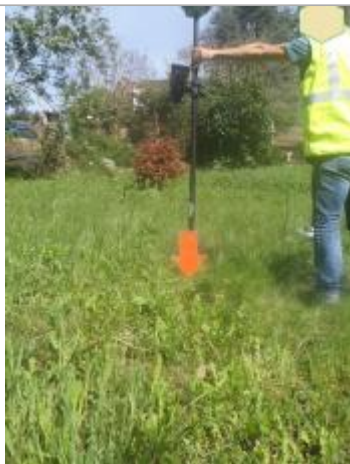
Repère (source : CEREMA Normandie-Centre)

**2 juin 2016**Nature de l'inondation : **Débordement de cours d'eau**Altitude calculée de l'eau : **74.58 m**Nature du repère : **Témoignage oral****Commentaires** : L'eau est montée 3 m avant le petit sapin. Fiabilité du repère : Moyenne.**GÉNÉRAL****Code** : CER_COS16_R_87_1**Date de mise à jour** :**Auteur** : A. Bontemps - Cerema Normandie-Centre

MARQUE**Maximum de l'inondation** : Oui**Visibilité** : Non**État du repère** : Moyen**Pérennité** : Aucune**Repère calculé** : Non renseigné**PHEC** : Non renseigné**SOURCE DE REPÉRAGE** : CEREMA DT NORMANDIE CENTRE (SITE DE BLOIS), LE COSSON, CRUE DE MAI-JUIN 2016 - 07/09/2017**Type de repérage** : Campagne de terrain post-inondation**Organisme(s)** : CEREMA Normandie - Centre**NIVELLEMENT D'ORIGINE CEREMA NORMANDIE-CENTRE, SITE DE BLOIS - 15/05/2017****Méthode** : GPS**Organisme** : CEREMA Normandie - Centre**Commentaires sur le nivellement** : Précision verticale (m) : 0,011.

Référence nivelée : Marque d'inondation**Système altimétrique** : NGF IGN 1969 (système normal)**Altitude de la référence (en m)** : 74.580 m**Altitude calculée de l'eau (en m)** : 74.58 m
