Commune : HUISSEAU-SUR-COSSON

L'Oisilière

Rivière : Le Cosson

Unité de gestion : Loire-Allier-Cher-Indre**Code :** CER_COS16_S_87**Date de mise à jour :** 13/10/2017**Auteur :** A. Bontemps - Cerema Normandie-Centre

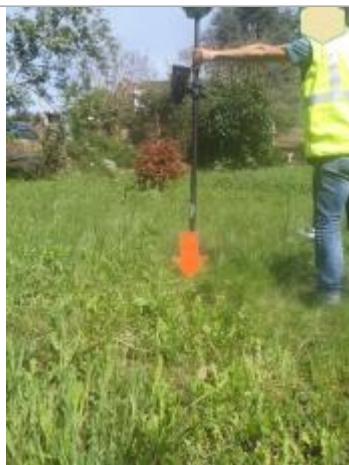
Repère (source : CEREMA Normandie-Centre)

**2 Juin 2016**Nature de l'inondation : **Débordement de cours d'eau**Altitude calculée de l'eau : **74.58 m**Nature du repère : **Témoignage oral****Commentaires :** L'eau est montée 3 m avant le petit sapin. Fiabilité du repère : Moyenne.

Maximum de l'inondation : Oui**Visibilité :** Non**État du repère :** Moyen**Pérennité :** Aucune**Repère calculé :** Non renseigné**PHEC :** Non renseigné

Méthode : GPS**Organisme :** CEREMA Normandie – Centre**Commentaires sur le nivelllement :** Précision verticale (m) : 0,011. Précision horizontale (m) : 0,020.**Référence nivélée :** Marque d'inondation**Système altimétrique :** NGF IGN 1969 (système normal)**Altitude de la référence (en m) :** 74.580 m**Altitude calculée de l'eau (en m) :** 74.58 m
