Commune : HUISSEAU-SUR-COSSON

Rivière : Le Cosson

1 Repère(s) sur le site**GÉNÉRAL****Unité de gestion :** Loire-Allier-Cher-Indre**Code :** CER_COS16_S_92**Date de mise à jour :** 13/10/2017**Auteur :** A. Bontemps - Cerema Normandie-Centre

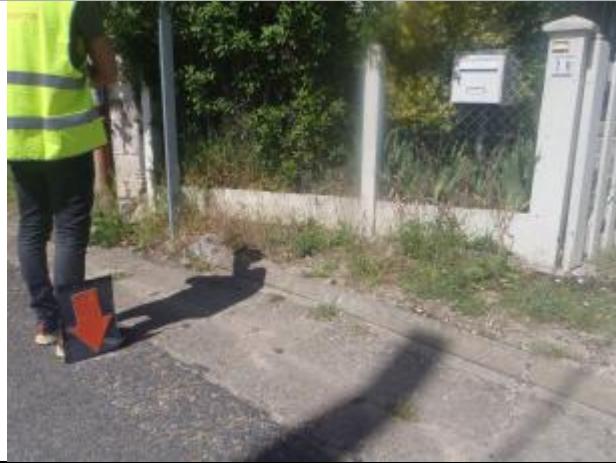
Repère (source : CEREMA Normandie-Centre)

**2 Juin 2016****Nature de l'inondation :** Débordement de cours d'eau**Altitude calculée de l'eau :** **73.11 m****Nature du repère :** Témoignage oral**Commentaires :** L'eau est arrivée 1m avant le panneau de signalisation collé à la gouttière. Fiabilité du repère : Moyenne.**GÉNÉRAL****Code :** CER_COS16_R_92_1**Date de mise à jour :****Auteur :** A. Bontemps - Cerema

MARQUE**Maximum de l'inondation :** Oui**Visibilité :** Oui**État du repère :** Bon**Pérennité :** Moyenne**Repère calculé :** Non renseigné**PHEC :** Non renseigné
