Commune : **HUISSEAU-SUR-COSSON**Rivière : **Le Cosson****20 rue de Nanteuil****1** Repère(s) sur le site**GÉNÉRAL****Unité de gestion :** Loire-Allier-Cher-Indre**Code :** CER_COS16_S_92**Date de mise à jour :** 13/10/2017**Auteur :** A. Bontemps - Cerema Normandie-Centre

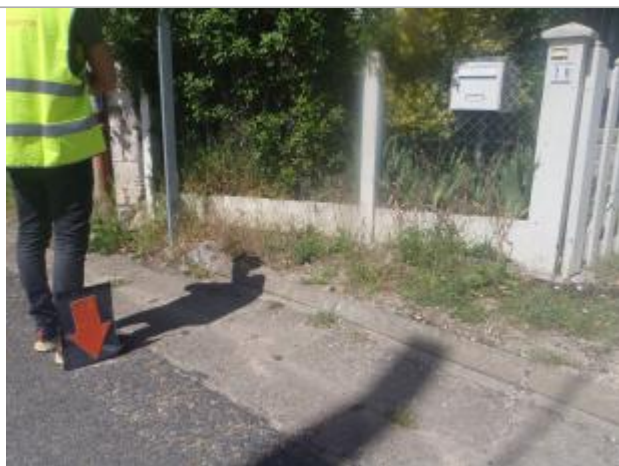
Repère (source : CEREMA Normandie-Centre)

**2 juin 2016**Nature de l'inondation : **Débordement de cours d'eau**Altitude calculée de l'eau : **73.11 m**Nature du repère : **Témoignage oral****Commentaires :** L'eau est arrivée 1m avant le panneau de signalisation collé à la gouttière. Fiabilité du repère : Moyenne.**GÉNÉRAL****Code :** CER_COS16_R_92_1**Date de mise à jour :****Auteur :** A. Bontemps - Cerema Normandie-Centre

MARQUE**Maximum de l'inondation :** Oui**Visibilité :** Oui**État du repère :** Bon**Pérennité :** Moyenne**Repère calculé :** Non renseigné**PHEC :** Non renseigné**SOURCE DE REPÉRAGE :** CEREMA DT NORMANDIE CENTRE (SITE DE BLOIS), LE COSSON, CRUE DE MAI-JUIN 2016 - 07/09/2017**Type de repérage :** Campagne de terrain post-inondation**Organisme(s) :** CEREMA Normandie - Centre**NIVELLEMENT D'ORIGINE CEREMA NORMANDIE-CENTRE, SITE DE BLOIS - 15/05/2017****Méthode :** GPS**Organisme :** CEREMA Normandie - Centre**Commentaires sur le nivellement :** Précision verticale (m) : 0,017. Précision horizontale (m) : 0,024.**Référence nivelée :** Marque d'inondation**Système altimétrique :** NGF IGN 1969 (système normal)**Altitude de la référence (en m) :** 73.110 m**Altitude calculée de l'eau (en m) :** 73.11 m
