Commune : **VINEUIL**Rivière : **Le Cosson****39B rue de Bas Faux****1** Repère(s) sur le site**GÉNÉRAL****Unité de gestion :** Loire-Allier-Cher-Indre**Code :** CER\_COS16\_S\_94**Date de mise à jour :** 13/10/2017**Auteur :** A. Bontemps - Cerema Normandie-Centre

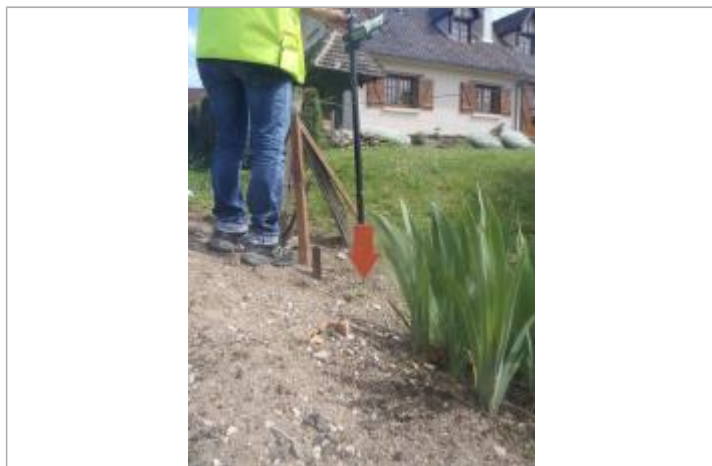
Repère (source : CEREMA Normandie-Centre)

**2 juin 2016**Altitude calculée de l'eau : **72.59 m**Nature de l'inondation : **Débordement de cours d'eau**Nature du repère : **Témoignage oral****Commentaires :** Maximum au niveau de l'angle du champ où il y a la rambarde en fer et bois. Fiabilité du repère : Moyenne.**GÉNÉRAL****Code :** CER\_COS16\_R\_94\_1**Date de mise à jour :****Auteur :** A. Bontemps - Cerema Normandie-Centre

**MARQUE****Maximum de l'inondation :** Oui**Visibilité :** Oui**État du repère :** Mauvais**Pérennité :** Moyenne**Repère calculé :** Non renseigné**PHEC :** Non renseigné
