Commune : **VINEUIL**Rivière : **Le Cosson****11 Chemin de l'Aulne****1** Repère(s) sur le site**GÉNÉRAL****Unité de gestion :** Loire-Allier-Cher-Indre**Code :** CER_COS16_S_96**Date de mise à jour :** 13/10/2017**Auteur :** A. Bontemps - Cerema Normandie-Centre

GÉOLOCALISATION**Coordonnées WGS84 :** X: 1.38909900 / Y: 47.57807800**Coordonnées RGF93 (Lambert 93) :** X: 578911.69 / Y: 6720979.82**Coordonnées RGF93 (ETRS89) :** X: 1.389099 / Y: 47.578078**Code Hydro:** K47-0300**Rive de référence:** Droite**2 juin 2016**

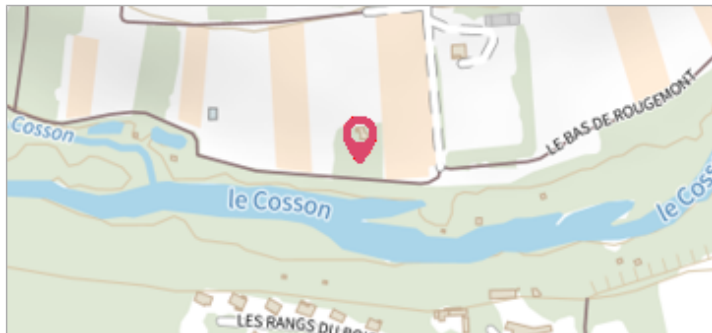
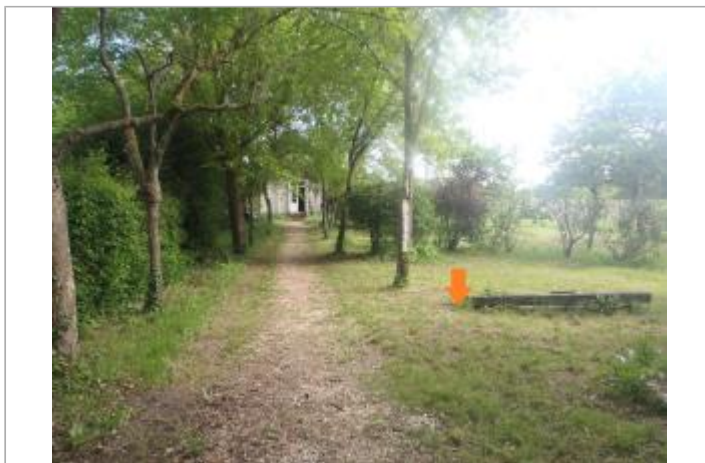
Site (source : CEREMA Normandie-Centre)

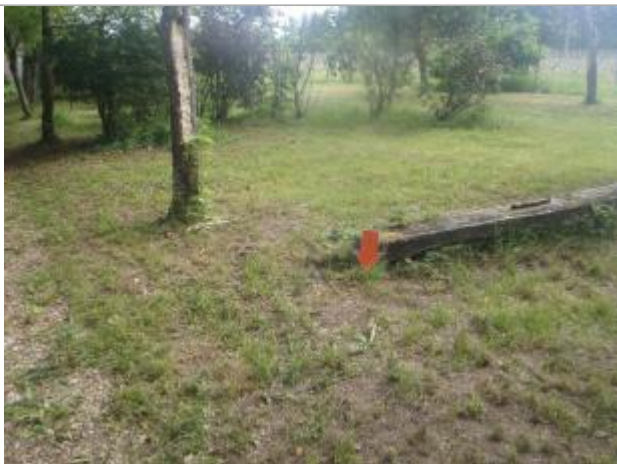
Nature de l'inondation : **Débordement de cours d'eau**Altitude calculée de l'eau : **72.64 m**Nature du repère : **Témoignage oral****Commentaires :** L'eau s'est arrêtée au niveau du banc en bois. Fiabilité du repère : Moyenne.**GÉNÉRAL****Code :** CER_COS16_R_96_1**Date de mise à jour :****Auteur :** A. Bontemps - Cerema Normandie-Centre

MARQUE**Maximum de l'inondation :** Oui**Visibilité :** Oui**État du repère :** Mauvais**Pérennité :** Moyenne**Repère calculé :** Non renseigné**PHEC :** Non renseigné**SOURCE DE REPÉRAGE :** CEREMA DT NORMANDIE CENTRE (SITE DE BLOIS), LE COSSON, CRUE DE MAI-JUIN 2016 - 07/09/2017**Type de repérage :** Campagne de terrain post-inondation**Organisme(s) :** CEREMA Normandie - Centre**NIVELLEMENT D'ORIGINE CEREMA NORMANDIE-CENTRE, SITE DE BLOIS - 16/05/2017****Méthode :** Méthode combinée**Organisme :** CEREMA Normandie - Centre**Commentaires sur le nivellement :** Précision verticale (m) : non renseignée. Précision horizontale (m) : non renseignée.**Référence nivelée :** Marque d'inondation**Système altimétrique :** NGF IGN 1969 (système normal)**Altitude de la référence (en m) :** 72.640 m**Altitude calculée de l'eau (en m) :** 72.64 m

Repère (source : CEREMA Normandie-Centre)
