Commune : VINEUIL

## 7 rue des 4 Vents

Rivière : Le Cosson

**GÉNÉRAL****Unité de gestion :** Loire-Allier-Cher-Indre**Code :** CER\_COS16\_S\_97**Date de mise à jour :** 13/10/2017**Auteur :** A. Bontemps - Cerema Normandie-Centre

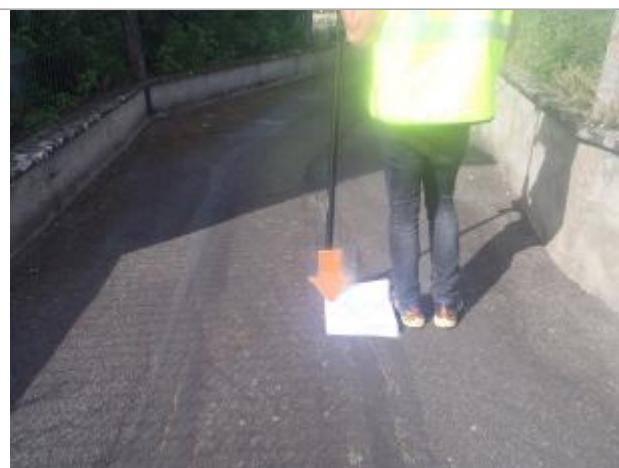
Repère (source : CEREMA Normandie-Centre)

**2 Juin 2016**Nature de l'inondation : **Débordement de cours d'eau**Altitude calculée de l'eau : **71.07 m**Nature du repère : **Témoignage oral****Commentaires :** Maximum à l'angle du muret. Fiabilité du repère : Fiable.**GÉNÉRAL****Code :** CER\_COS16\_R\_97\_1**Auteur :** A. Bontemps - Cerema

**MARQUE****Maximum de l'inondation :** Oui**Visibilité :** Oui**Pérennité :** Moyenne**PHEC :** Non renseigné**État du repère :** Bon**Repère calculé :** Non renseigné
