Commune : **VINEUIL**Rivière : **Le Cosson****30 route de Chambord****1**

**GÉNÉRAL****Unité de gestion :** Loire-Allier-Cher-Indre**Code :** CER\_COS16\_S\_98**Date de mise à jour :** 13/10/2017**Auteur :** A. Bontemps - Cerema Normandie-Centre

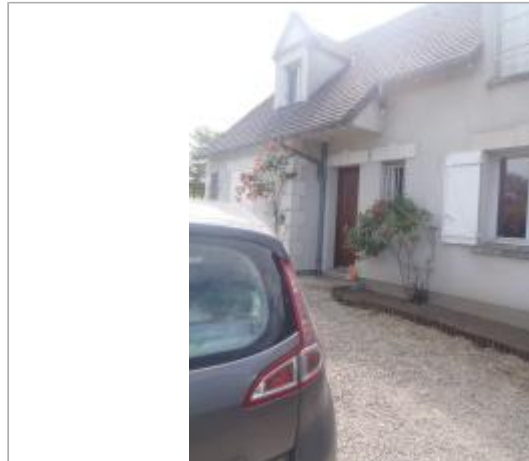
Site (source : CEREMA Normandie-Centre)

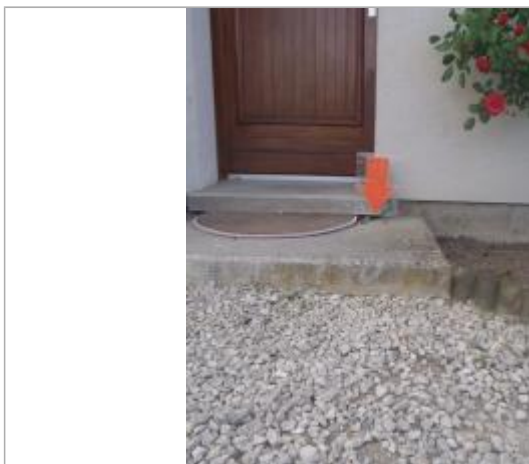
**2 Juin 2016**Nature de l'inondation : **Débordement de cours d'eau**Altitude calculée de l'eau : **71.01 m**Nature du repère : **Témoignage oral****Commentaires :** L'eau est montée sur la première marche de son entrée. Fiabilité du repère : Fiable.**GÉNÉRAL****Code :** CER\_COS16\_R\_98\_1**Date de mise à jour :****Auteur :** A. Bontemps - Cerema Normandie-Centre

**Référence nivelée :** Marque d'inondation**Système altimétrique :** NGF IGN 1969 (système normal)**Altitude de la référence (en m) :** 71.010 m**Altitude calculée de l'eau (en m) :** 71.01 m

Repère (source : CEREMA Normandie-Centre)
