Commune : **BLOIS****86 avenue du Président Wilson**Rivière : **Le Cossion****1**Repère(s) sur
le site**GÉNÉRAL****Unité de gestion :** Loire-Allier-Cher-Indre**Code :** CER_COS16_S_105**Date de mise à jour :** 13/10/2017**Auteur :** A. Bontemps - Cerema Normandie-Centre

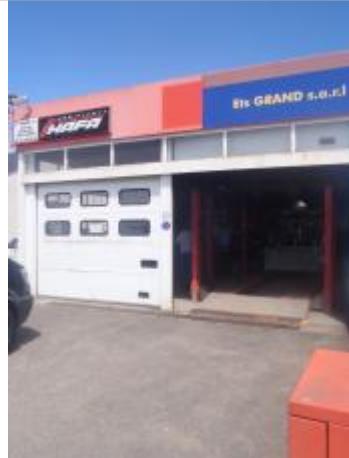
Site (source : CEREMA Normandie-Centre)

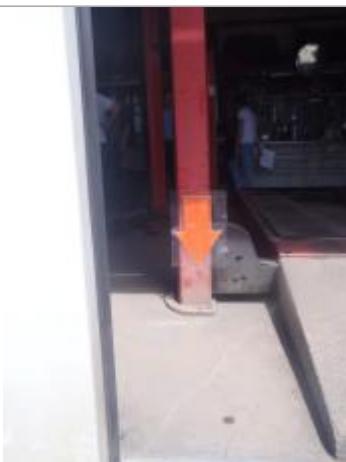
**3 Juin 2016**Nature de l'inondation : **Débordement de cours d'eau**Altitude calculée de l'eau : **69.67 m**Nature du repère : **Laisse d'inondation****Commentaires :** Garage Total : l'eau est montée à + 20 cm du sol d'après la marque sur l'élévateur. Fiabilité du repère : Fiable.**GÉNÉRAL****Code :** CER_COS16_R_105_1**Date de mise à jour :****Auteur :** A. Bontemps - Cerema

Repère (source : CEREMA Normandie-Centre)
