Commune : **AGDE**

## Mazet dans les vignes face à la propriété

Code : DDTM\_S\_34003-111

**19 décembre 1997**

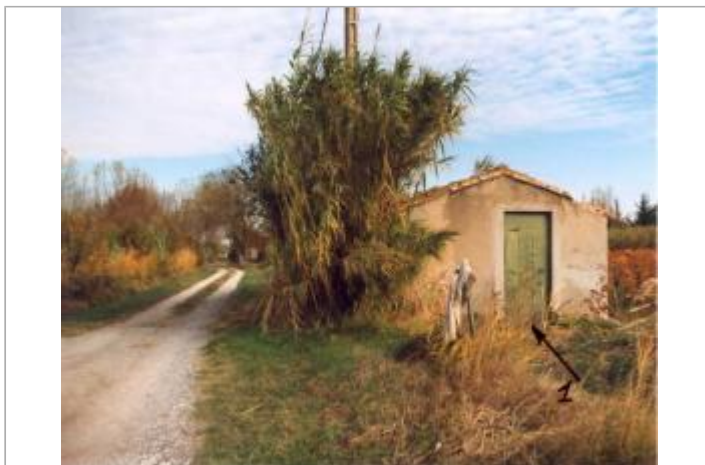
Photo du site

Commentaires : de M. Dupuis au N.E. de l'échangeur du pont

Altitude calculée de l'eau : **2.69 m**

Nature du repère : **Laisse d'inondation**

Commentaires : Mazet, porte mazet
