Commune : **AGDE**

10 Impasse du Héron Lot. Sainte Marie II

Code : DDTM_S_34003-135

19 Décembre 1997

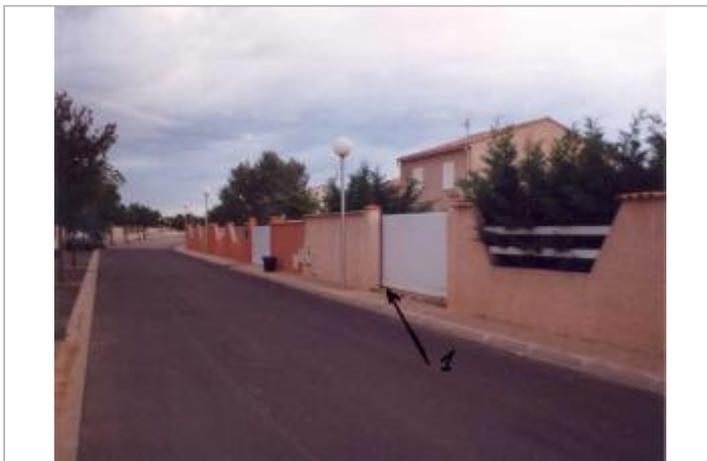
Photo du site

Commentaires : Portail garage, Rue de l'Avocette

Altitude calculée de l'eau : **2.25 m**

Nature du repère : **Laisse d'inondation**

Commentaires : Portail, portail
