Commune : AGDE

## Chemin de l'Agenouillade #2

Commentaires : Centre d'accueil Le Cosse

Code : DDTM\_S\_34003-141

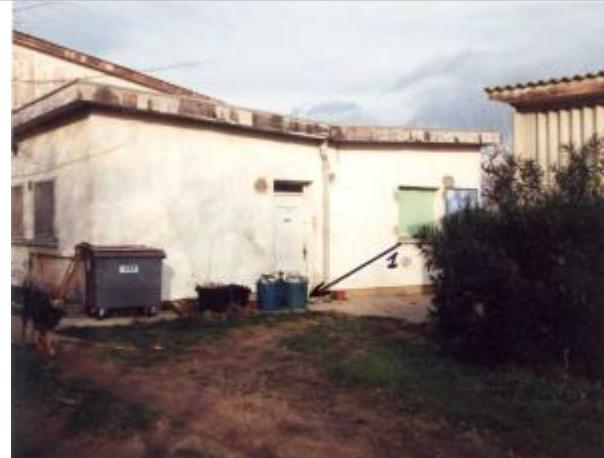
Photo du site

**19 Décembre 1997**

Nature de l'inondation : Débordement de cours d'eau

Commentaires : Maison, bâti. De livraisons

Altitude calculée de l'eau : **2.19 m**

Nature du repère : Laisse d'inondation

Maximum de l'inondation : Oui
