Commune : **AGDE**

maison derrière le Domaine de Mirepoix

Code : DDTM_S_34003-152

19 décembre 1997

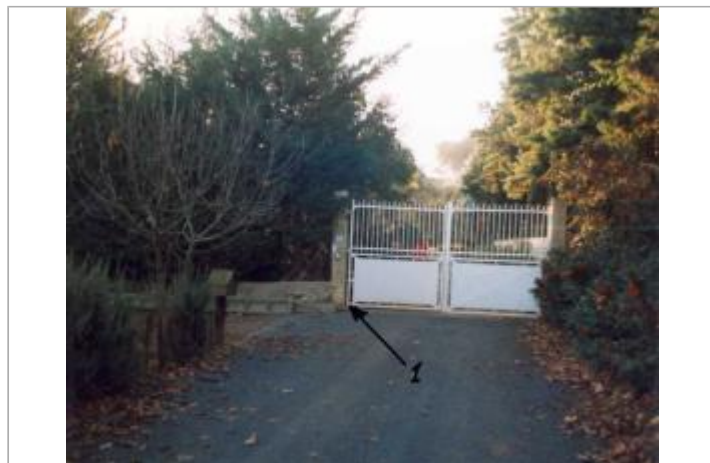
Photo du site

Nature de l'inondation : **Débordement de cours d'eau**

Altitude calculée de l'eau : **3.76 m**

Nature du repère : **Laisse d'inondation**

Commentaires : Abri, porte

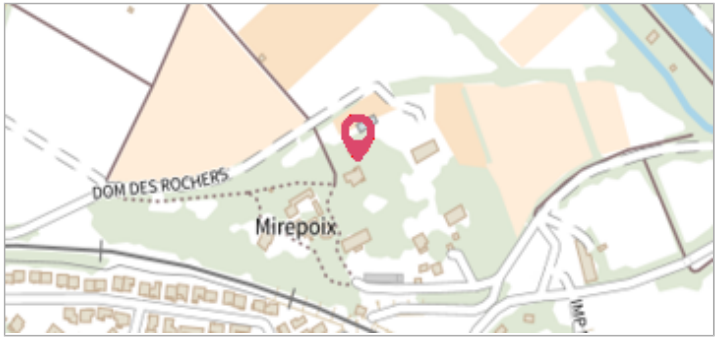
Photo du site

Nature de l'inondation : **Débordement de cours d'eau**

Altitude calculée de l'eau : **3.68 m**
