Commune : AVENE

porche donnant à la passerelle

Code : DDTM_S_34019-007

**1926**

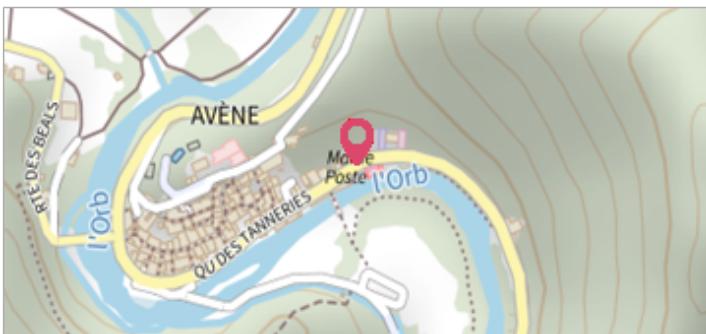
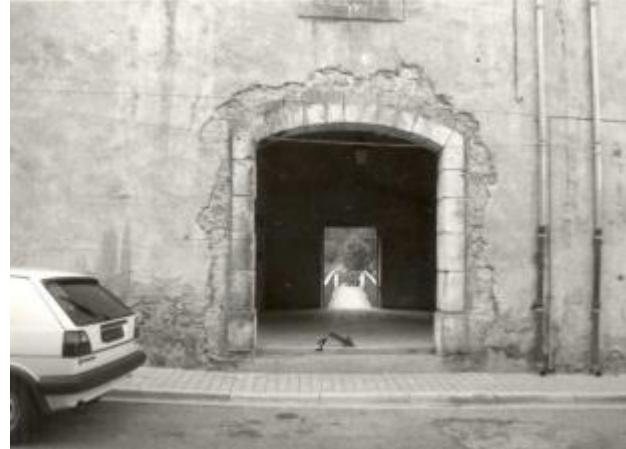
Photo du site

Commentaires : face à la poste

Altitude calculée de l'eau : **369.12 m**

Nature du repère : Laisse d'inondation

Commentaires : Maison, porche
