Commune : **AVENE**

## porche donnant à la passerelle

Code : DDTM\_S\_34019-007

**1926**

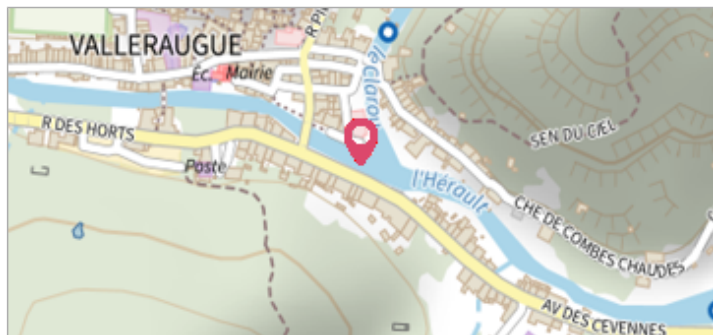
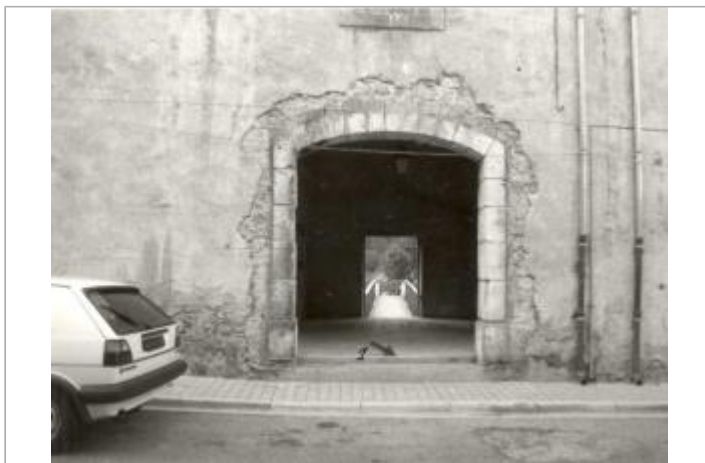
Photo du site

Commentaires : face à la poste

Nature du repère : **Laisse d'inondation**

Commentaires : Maison, porche
