Commune : **BALARUC-LES-BAINS****Bar Les Terrasses****Commentaires** : face au port**1**

GÉNÉRAL**Unité de gestion** : Méditerranée Ouest**Code** : DDTM_S_34023-043**Date de mise à jour** : 16/10/2017**Auteur** : DDTM34

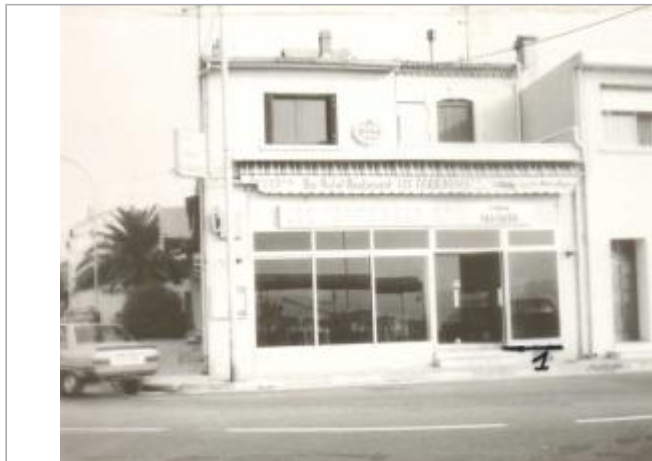
Photo du site

**7 novembre 1982**Nature de l'inondation : **Submersion marine**Altitude calculée de l'eau : **1.5 m**Nature du repère : **Repère normalisé (décret n°2005-233)****Commentaires** : Maison, 2e marche escalier.
