Commune : **BALARUC-LES-BAINS****Bar Les Terrasses****Commentaires** : face au port**1** Repère(s) sur le site**GÉNÉRAL****Unité de gestion** : Méditerranée Ouest**Code** : DDTM\_S\_34023-043**Date de mise à jour** : 16/10/2017**Auteur** : DDTM34

**GÉNÉRAL****Code** : DDTM\_R\_34023-043\_11**Date de mise à jour** :**Auteur** : DDTM34

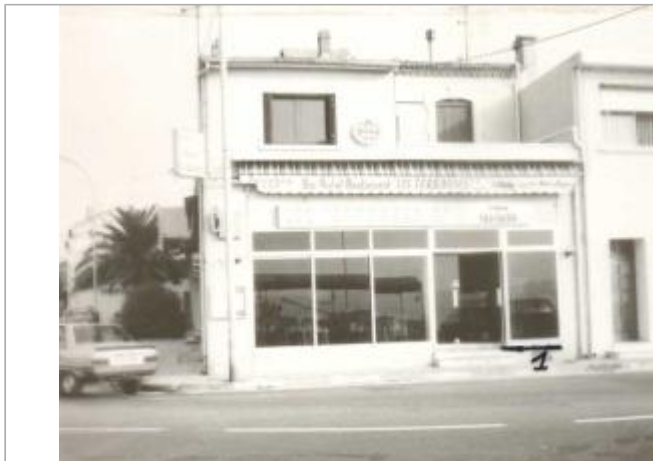
Photo du site

**7 novembre 1982**Nature de l'inondation : **Submersion marine**Altitude calculée de l'eau : **1.5 m**Nature du repère : **Repère normalisé (décret n°2005-233)****Commentaires** : Maison, 2e marche escalier.

Compte tenu des PHE observées sur le côté est de l'étang de Thau (1 m NGF aux ports de Bouzigues et de Mèze, 1.1 m NGF à Sète), il est possible que cette hauteur corresponde à un niveau atteint par les vagues. Cependant, compte tenu de l'exposition du site et des vents forts ESE sur cet évènement, un niveau statique de 1.5 m NGF n'est pas tout à fait impossible.

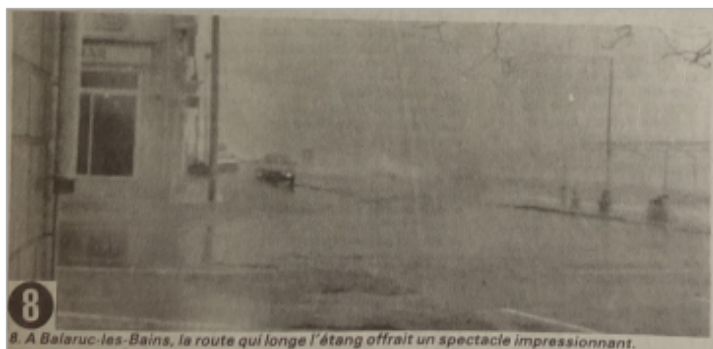
**8**

8. A Balaruc-les-Bains, la route qui longe l'étang offrait un spectacle impressionnant.
