Commune : BESSAN

21 Boulevard du Progrès ehpad

GÉNÉRAL**Unité de gestion :** Méditerranée Ouest**Code :** DDTM_S_34031-008**Date de mise à jour :** 05/03/2024**Auteur :** DDTM34

**1982**Nature de l'inondation : **Débordement de cours d'eau**Altitude calculée de l'eau : **6.84 m**Nature du repère : **Laisse d'inondation****Commentaires :** Maison, portail**GÉNÉRAL****Code :** DDTM_R_34031-008_11**Date de mise à jour :****Auteur :** DDTM34

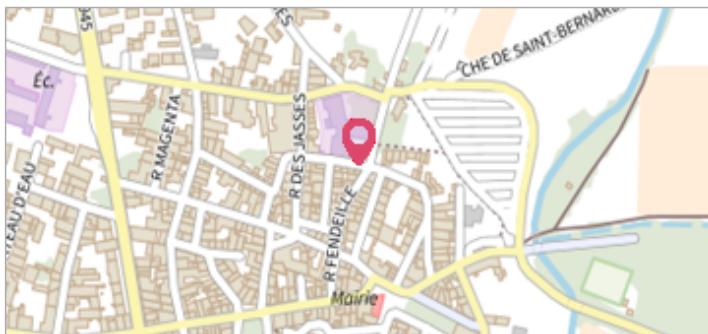
Photo du site

MARQUE**Maximum de l'inondation :** Oui**Visibilité :** Non renseigné**Pérennité :** Non renseigné**PHEC :** Non renseigné**État du repère :** Non renseigné**Repère calculé :** Non renseigné**NIVELLEMENT INITIAL****Méthode :** Non renseigné**Référence nivélée :** Marque d'inondation**Système altimétrique :** NGF IGN 1969 (système normal)**Altitude de la référence (en m) :** 6.840 m**Altitude calculée de l'eau (en m) :** 6.84

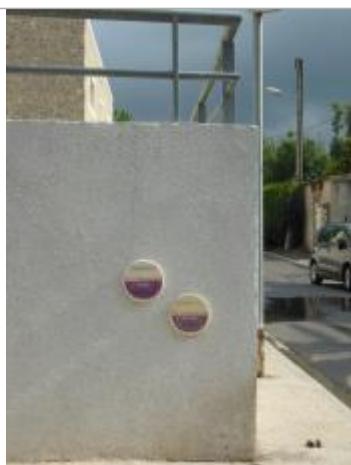
**18 Décembre 1997**Nature de l'inondation : **Débordement de cours d'eau**Altitude calculée de l'eau : **6.97 m**Nature du repère : **Repère normalisé (décret n°2005-233)****Commentaires :** Maison, portail**GÉNÉRAL****Code :** DDTM_R_34031-008_12**Date de mise à jour :****Auteur :** DDTM34

repère posé sur mur extérieur ehpad

MARQUE**Texte :** 1997**Maximum de l'inondation :** Oui**Visibilité :** Oui**État du repère :** Bon**Pérennité :** Longue**Repère calculé :** Non renseigné**PHEC :** Non renseigné**NIVELLEMENT INITIAL****Méthode :** Non renseigné**Référence nivellée :** Marque d'inondation**Système altimétrique :** NGF IGN 1969 (système normal)**Altitude de la référence (en m) :** 6.970 m**Altitude calculée de l'eau (en m) :** 6.97

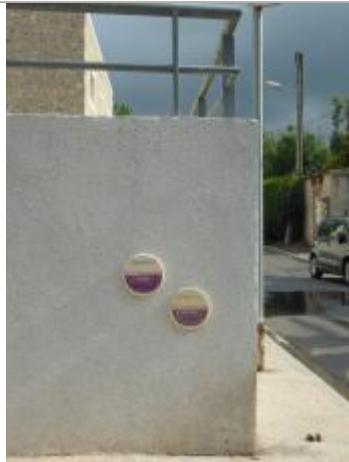
5 Novembre 1994

Nature du repère : Repère normalisé (décret n°2005-233)

différents repères

Texte : 5 novembre 1994

Maximum de l'inondation : Oui

Visibilité : Oui

État du repère : Bon

Pérennité : Longue
