Commune : BESSAN

## Angle de la Place de la Mairie

Commentaires : et de la Rue de Marseillan

Code : DDTM\_S\_34031-019

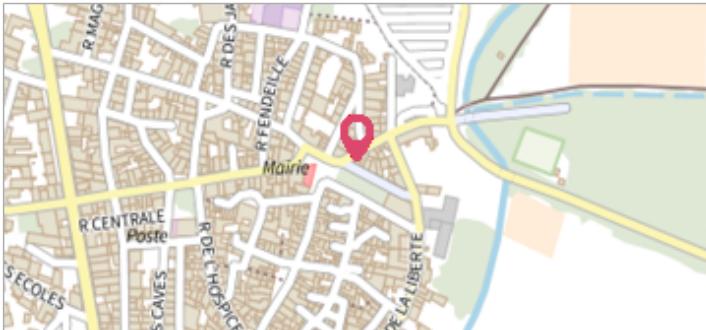
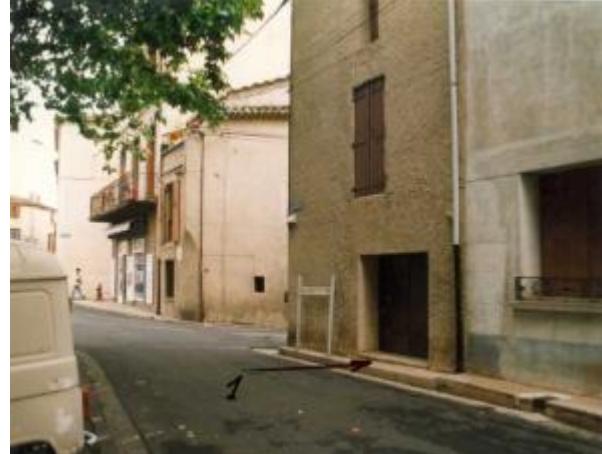
Photo du site

Nature de l'inondation : Débordement de cours d'eau

Altitude calculée de l'eau : **7.39 m**

Nature du repère : Laisse d'inondation

Commentaires : Trottoir, trottoir
