Commune : BESSAN

## Angle rue de la Brèche

Commentaires : et Rue Taillefer

**GÉNÉRAL****Unité de gestion :** Méditerranée Ouest**Code :** DDTM\_S\_34031-035**Date de mise à jour :** 16/10/2017**Auteur :** DDTM34

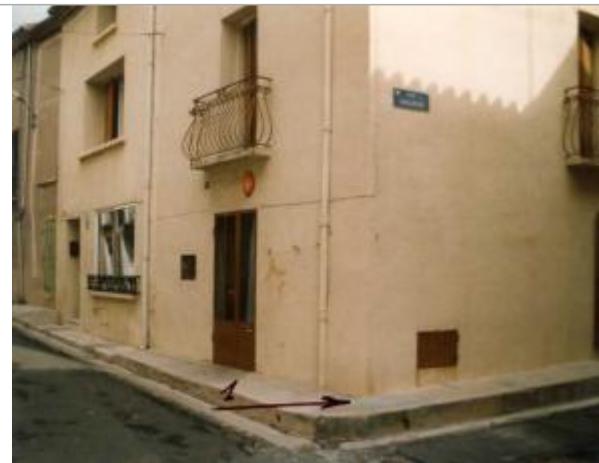
Photo du site

**1963**Nature de l'inondation : **Débordement de cours d'eau**Altitude calculée de l'eau : **6.69 m**Nature du repère : **Laisse d'inondation**

Commentaires : Maison, trottoir

**MARQUE****Maximum de l'inondation :** Oui**Visibilité :** Non renseigné**Pérennité :** Non renseigné**PHEC :** Non renseigné**État du repère :** Non renseigné**Repère calculé :** Non renseigné**NIVELLEMENT INITIAL****Méthode :** Non renseigné**Référence nivélée :** Marque d'inondation**Système altimétrique :** NGF IGN 1969 (système normal)**Altitude de la référence (en m) :** 6.690 m**Altitude calculée de l'eau (en m) :** 6.69

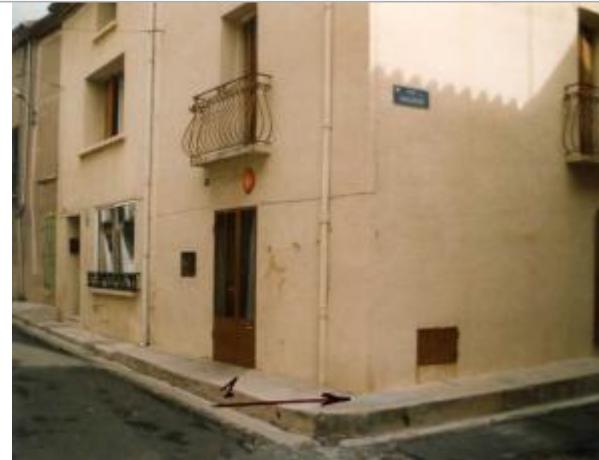
Photo du site

**18 Décembre 1997**Nature de l'inondation : **Débordement de cours d'eau**Altitude calculée de l'eau : **6.87 m**Nature du repère : **Laisse d'inondation**

Commentaires : Maison, trottoir

**MARQUE****Maximum de l'inondation :** Oui**Visibilité :** Non renseigné**Pérennité :** Non renseigné**PHEC :** Non renseigné**État du repère :** Non renseigné**Repère calculé :** Non renseigné**NIVELLEMENT INITIAL****Méthode :** Non renseigné**Référence nivélée :** Marque d'inondation**Système altimétrique :** NGF IGN 1969 (système normal)**Altitude de la référence (en m) :** 6.870 m**Altitude calculée de l'eau (en m) :** 6.87

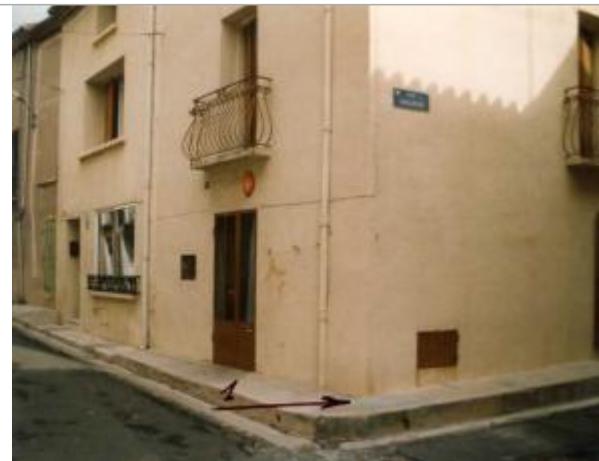
Photo du site

## 8 Novembre 1982

Nature de l'inondation : **Débordement de cours d'eau**Altitude calculée de l'eau : **6.55 m**Nature du repère : **Laisse d'inondation**

Commentaires : Maison, trottoir

**MARQUE****Maximum de l'inondation :** Oui**Visibilité :** Non renseigné**Pérennité :** Non renseigné**PHEC :** Non renseigné**État du repère :** Non renseigné**Repère calculé :** Non renseigné**NIVELLEMENT INITIAL****Méthode :** Non renseigné**Référence nivélée :** Marque d'inondation**Système altimétrique :** NGF IGN 1969 (système normal)**Altitude de la référence (en m) :** 6.550 m**Altitude calculée de l'eau (en m) :** 6.55
