Commune : BESSAN

Carrefour RD 28 - RD 137**3**

Repère(s) sur le site

GÉNÉRAL**Unité de gestion :** Méditerranée Ouest**Code :** DDTM_S_34031-054**Date de mise à jour :** 16/10/2017**Auteur :** DDTM34

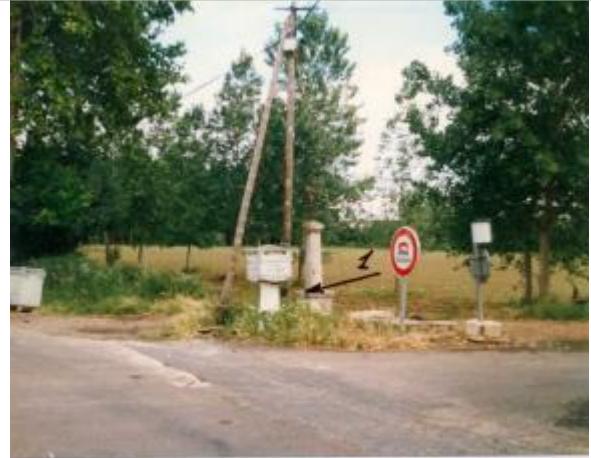
Photo du site

**5 Novembre 1994**Nature de l'inondation : **Débordement de cours d'eau****Commentaires :** Calvaire, calvaire**GÉNÉRAL****Code :** DDTM_R_34031-054_11**Date de mise à jour :****Auteur :** DDTM34

Altitude calculée de l'eau : **6.76 m**Nature du repère : **Laisse d'inondation****MARQUE****Maximum de l'inondation :** Oui**Visibilité :** Non renseigné**Pérennité :** Non renseigné**PHEC :** Non renseigné**État du repère :** Non renseigné**Repère calculé :** Non renseigné**NIVELLEMENT INITIAL****Méthode :** Non renseigné**Référence nivélée :** Marque d'inondation**Système altimétrique :** NGF IGN 1969 (système normal)**Altitude de la référence (en m) :** 6.760 m**Altitude calculée de l'eau (en m) :** 6.76

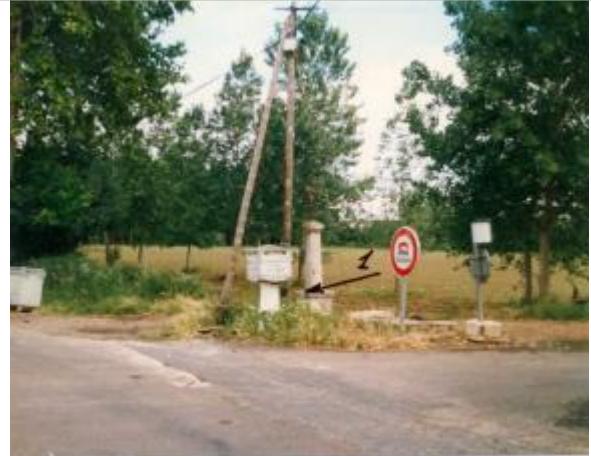
Photo du site

**9 Novembre 1982**Nature de l'inondation : **Débordement de cours d'eau**Altitude calculée de l'eau : **6.64 m**Nature du repère : **Laisse d'inondation****Commentaires :** Calvaire, calvaire**GÉNÉRAL****Code :** DDTM_R_34031-054_12**Date de mise à jour :****Auteur :** DDTM34

MARQUE**Maximum de l'inondation :** Oui**Visibilité :** Non renseigné**Pérennité :** Non renseigné**PHEC :** Non renseigné**État du repère :** Non renseigné**Repère calculé :** Non renseigné**NIVELLEMENT INITIAL****Méthode :** Non renseigné**Référence nivélée :** Marque d'inondation**Système altimétrique :** NGF IGN 1969 (système normal)**Altitude de la référence (en m) :** 6.640 m**Altitude calculée de l'eau (en m) :** 6.64

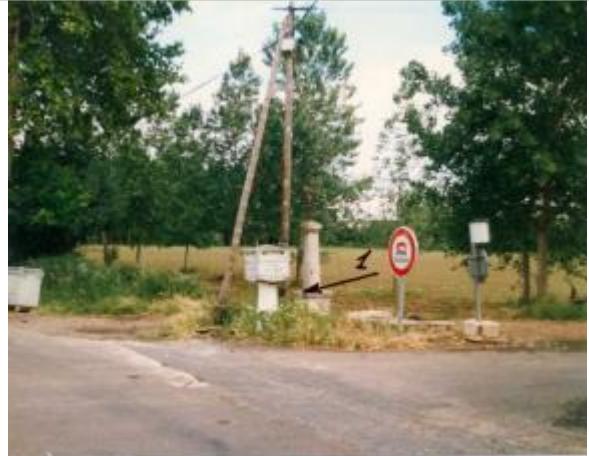
Photo du site

**18 Décembre 1997**Nature de l'inondation : **Débordement de cours d'eau**Altitude calculée de l'eau : **6.96 m**Nature du repère : **Laisse d'inondation****Commentaires :** Calvaire, calvaire**GÉNÉRAL****Code :** DDTM_R_34031-054_13**Date de mise à jour :****Auteur :** DDTM34

MARQUE**Maximum de l'inondation :** Oui**Visibilité :** Non renseigné**Pérennité :** Non renseigné**PHEC :** Non renseigné**État du repère :** Non renseigné**Repère calculé :** Non renseigné**NIVELLEMENT INITIAL****Méthode :** Non renseigné**Référence nivélée :** Marque d'inondation**Système altimétrique :** NGF IGN 1969 (système normal)**Altitude de la référence (en m) :** 6.960 m**Altitude calculée de l'eau (en m) :** 6.96
