Commune : BEZIERS

# 3 Traverse du Lirou

Repère(s) sur le site

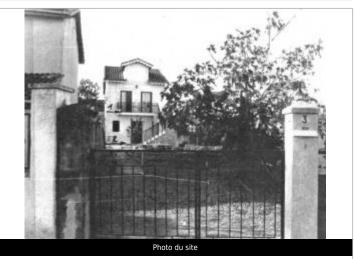
# 5 Décembre 1987

Nature de l'inondation : Débordement de cours d'eau

Altitude calculée de l'eau : 13.67 m

Nature du repère : Laisse d'inondation

Commentaires: Maison, terrasse

Maximum de l'inondation : Oui

Référence nivelée : Marque d'inondation

Système altimétrique : NGF IGN 1969 (système normal)

Altitude de la référence (en m): 13.670 m Altitude calculée de l'eau (en m): 13.67

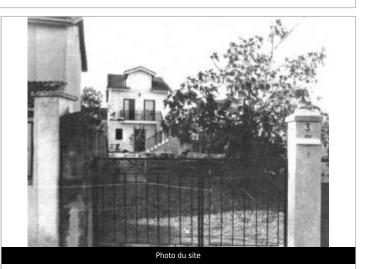
Nature de l'inondation : **Débordement de cours d'eau**

Altitude calculée de l'eau : 13.09 m

Nature du repère : Laisse d'inondation

**Commentaires:** Maison, terrasse

Maximum de l'inondation : Oui

Référence nivelée : Marque d'inondation

Système altimétrique : NGF IGN 1969 (système normal)

Altitude de la référence (en m): 13.090 m Altitude calculée de l'eau (en m): 13.09
