Commune : BEZIERS

## Face au 18 Avenue Pierre de Coubertin

**Unité de gestion :** Méditerranée Ouest  
**Code :** DDTM\_S\_34032-122      **Date de mise à jour :** 16/10/2017  
**Auteur :** DDTM34

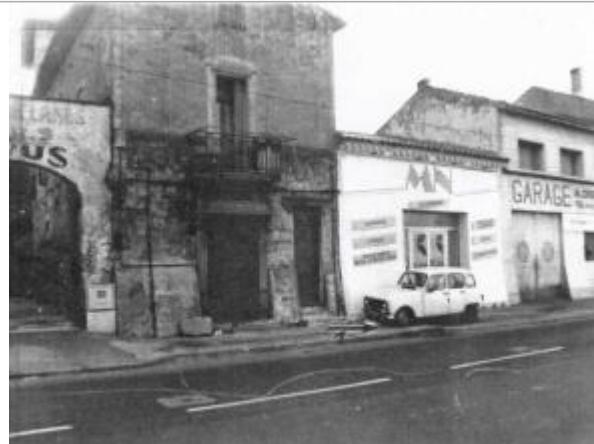
Photo du site

**29 Janvier 1996**Nature de l'inondation : **Débordement de cours d'eau**Altitude calculée de l'eau : **14.25 m**Nature du repère : **Laisse d'inondation****Commentaires :** Chaussée, trottoir**GÉNÉRAL**

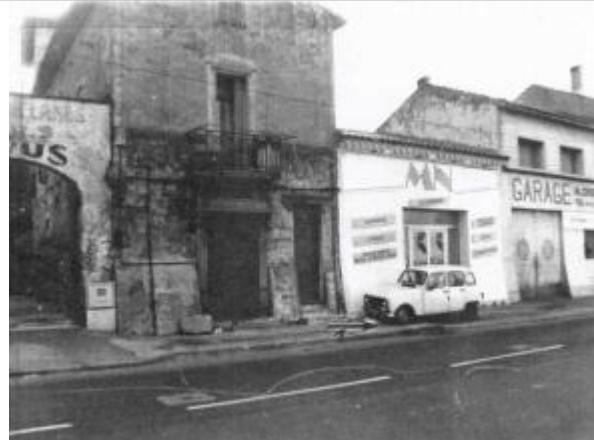
Photo du site

### Date inconnue ou approximative

Nature de l'inondation : Débordement de cours d'eau

Altitude calculée de l'eau : **13 m**

Nature du repère : Laisse d'inondation

**Commentaires :** Chaussée, trottoir

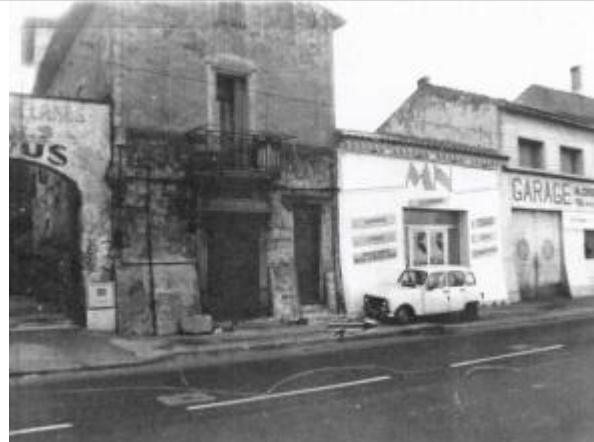
Photo du site

**5 Décembre 1987**Nature de l'inondation : **Débordement de cours d'eau****Commentaires :** Chaussée, trottoir**GÉNÉRAL****Code :** DDTM\_R\_34032-122\_13**Date de mise à jour :****Auteur :** DDTM34

Altitude calculée de l'eau : **13.42 m**Nature du repère : **Laisse d'inondation****MARQUE****Maximum de l'inondation :** Oui**Visibilité :** Non renseigné**Pérennité :** Non renseigné**PHEC :** Non renseigné**État du repère :** Non renseigné**Repère calculé :** Non renseigné**NIVELLEMENT INITIAL****Méthode :** Non renseigné**Référence nivélée :** Marque d'inondation**Système altimétrique :** NGF IGN 1969 (système normal)**Altitude de la référence (en m) :** 13.420 m**Altitude calculée de l'eau (en m) :** 13.42
