Commune : BEZIERS

Stade de la Présidente

Code : DDTM_S_34032-145

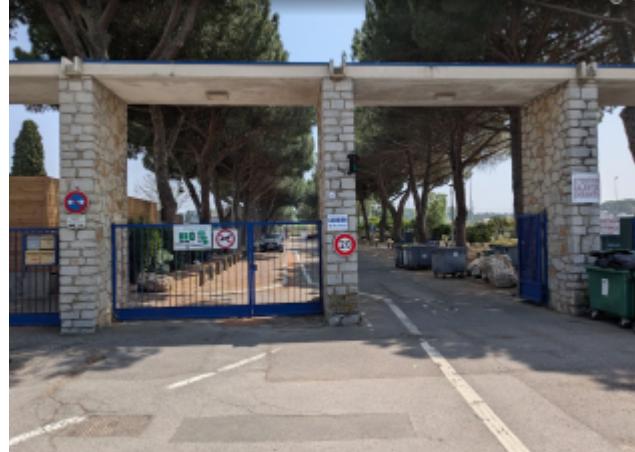
stade_presidente

**29 Janvier 1996**

Altitude calculée de l'eau : **14.48 m**

Nature du repère : Laisse d'inondation

Commentaires : Stade, trottoir

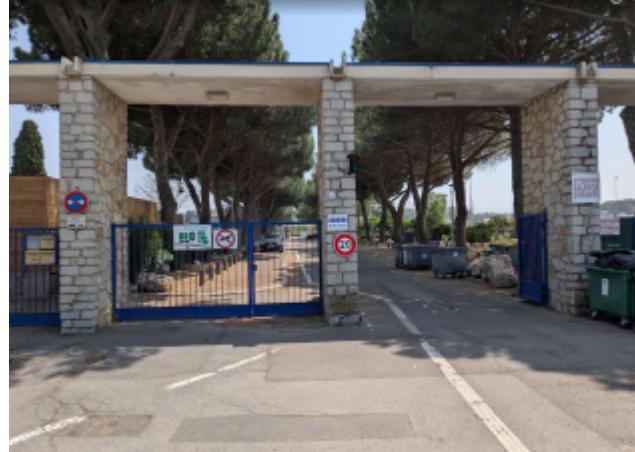
stade_presidente

5 Décembre 1987

Commentaires : Stade, trottoir

Altitude calculée de l'eau : **13.5 m**

Nature du repère : Laisse d'inondation

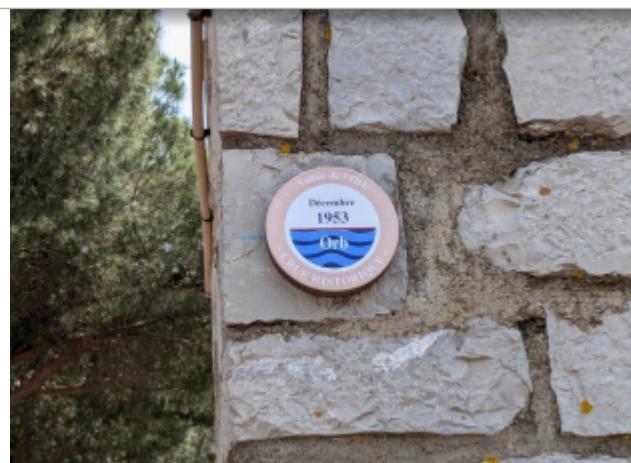
stade de la presidente

Décembre 1953

Altitude calculée de l'eau : **14.79 m**

Nature du repère : Repère normalisé (décret n°2005-233)

Visibilité : Oui

Pérennité : Longue

État du repère : Bon
