Commune : BEZIERS

Route de Maraussan

Commentaires : Aval du pont du Lirou

Code : DDTM_S_34032-302

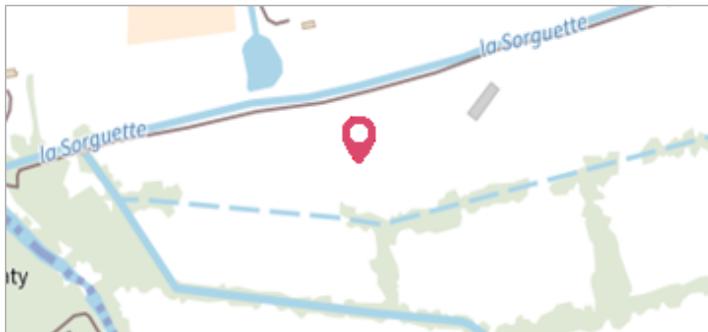
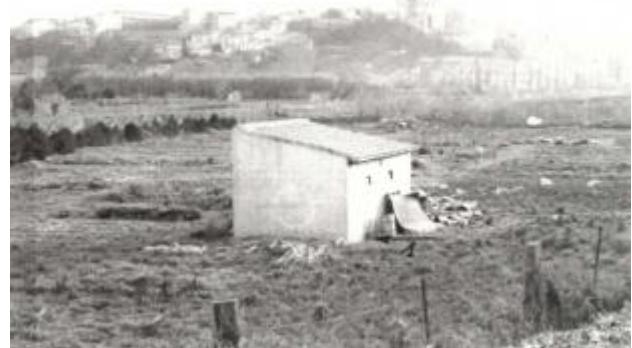
Photo du site

Commentaires : Mazet, pied fenestrou

Altitude calculée de l'eau : **13.69 m**

Nature du repère : Laisse d'inondation
