Commune : CEYRAS

## La Planque

Commentaires : (usine désaffectée)

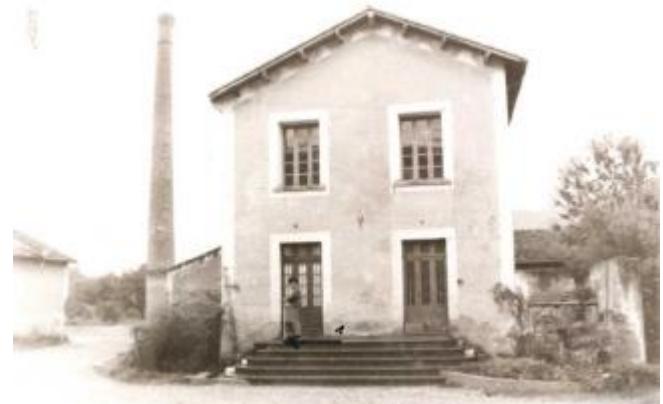
Photo du site

**1982**Nature de l'inondation : **Débordement de cours d'eau**

Commentaires : Habitation du concierge, perron

Altitude calculée de l'eau : **53.35 m**Nature du repère : **Laisse d'inondation**

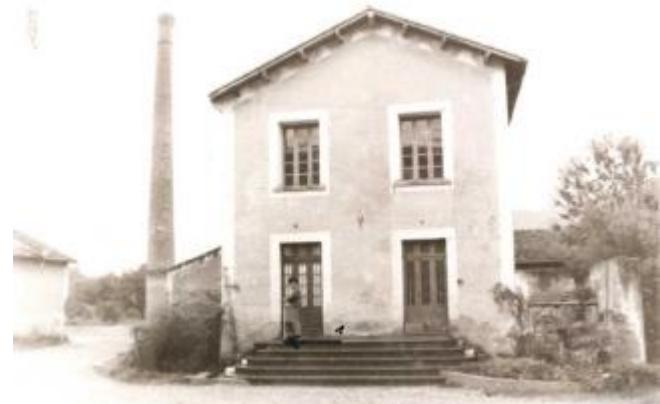
Photo du site

Nature de l'inondation : Débordement de cours d'eau

Commentaires : Habitation du concierge, angle bâtiment sud

Altitude calculée de l'eau : **53.91 m**Nature du repère : **Laisse d'inondation**

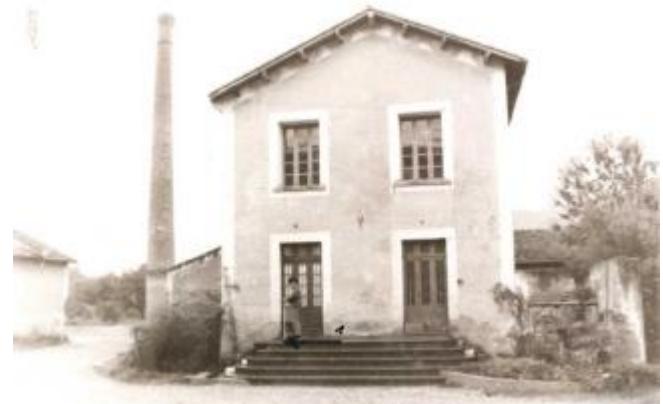
Photo du site

Nature de l'inondation : Débordement de cours d'eau

Commentaires : Habitation du concierge, bâtiment s.e.

Altitude calculée de l'eau : **54.13 m**Nature du repère : **Laisse d'inondation**

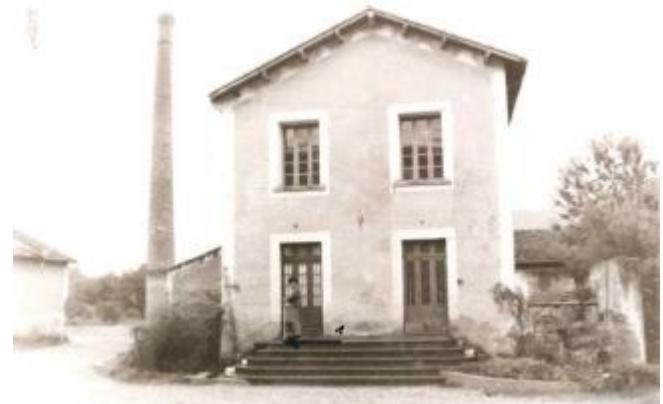
Photo du site

Nature de l'inondation : Débordement de cours d'eau

Commentaires : Habitation du concierge, bâtiment s.e.

Altitude calculée de l'eau : **54.19 m**Nature du repère : **Laisse d'inondation**
