Commune : CLERMONT-L'HERAULT

Mas du Buisson

Repère(s) sur le site

Code : DDTM_S_34079-004

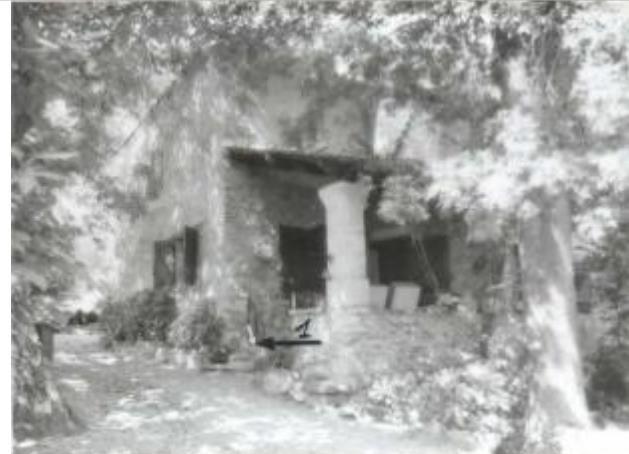
Photo du site

Altitude calculée de l'eau : **46.65 m**

Nature du repère : Laisse d'inondation

Commentaires : Mas, terrasse
