Commune : **FRONTIGNAN**

## Prolongement Rue Charcot

**Code :** DDTM\_S\_34108-047

**7 Novembre 1982**

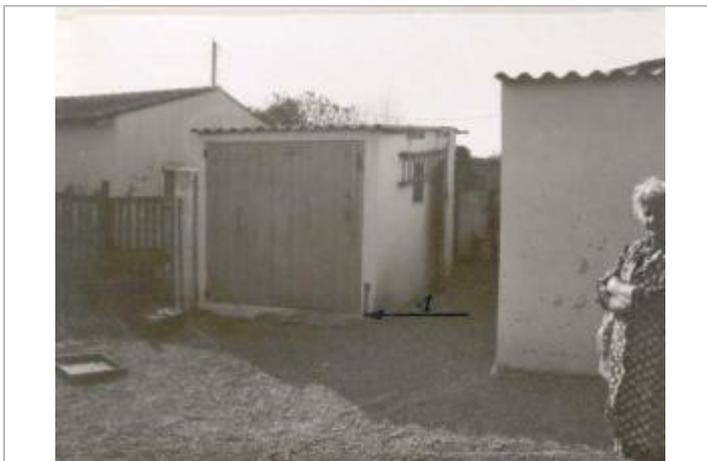
Photo du site

Altitude calculée de l'eau : **1.18 m**

Nature du repère : **Laisse d'inondation**

**Commentaires :** Maison, garage
