Commune : **GANGES****11 Avenue du Vigan****3**Repère(s) sur
le site**GÉNÉRAL****Unité de gestion :** Méditerranée Ouest**Code :** DDTM_S_34111-026**Date de mise à jour :** 16/10/2017**Auteur :** DDTM34

**30 Septembre 1958**Nature de l'inondation : **Débordement de cours d'eau****Commentaires :** Maison, hall rdc**GÉNÉRAL****Code :** DDTM_R_34111-026_11**Date de mise à jour :****Auteur :** DDTM34

**1982**Nature de l'inondation : **Débordement de cours d'eau****Commentaires :** Maison, hall rdc**GÉNÉRAL****Code :** DDTM_R_34111-026_12**Date de mise à jour :****Auteur :** DDTM34

**19 Septembre 2020**Nature de l'inondation : **Débordement de cours d'eau**Altitude calculée de l'eau : **145.81 m**Nature du repère : **Marque peinture ou encre****GÉNÉRAL****Code :** HER_145**Auteur :** SPC MO**Date de mise à jour :**

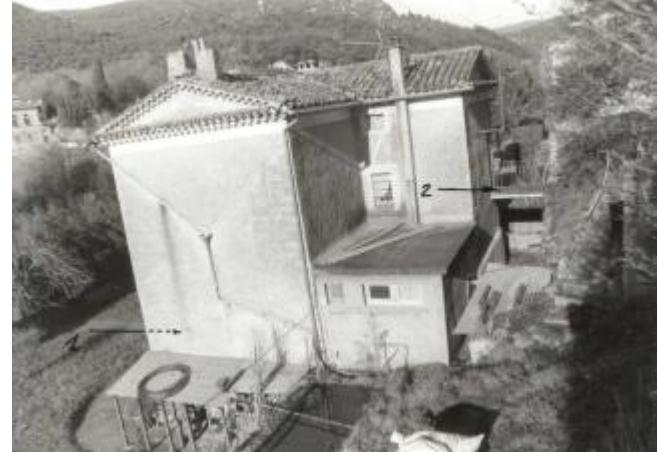
Photo du site

Altitude calculée de l'eau : **147.78 m**Nature du repère : **Laisse d'inondation****MARQUE****Maximum de l'inondation :** Oui**Visibilité :** Non renseigné**Pérennité :** Non renseigné**PHEC :** Non renseigné**État du repère :** Non renseigné**Repère calculé :** Non renseigné**NIVELLEMENT INITIAL****Méthode :** Non renseigné**Référence nivélée :** Marque d'inondation**Système altimétrique :** NGF IGN 1969 (système normal)**Altitude de la référence (en m) :** 147.780 m**Altitude calculée de l'eau (en m) :** 147.78

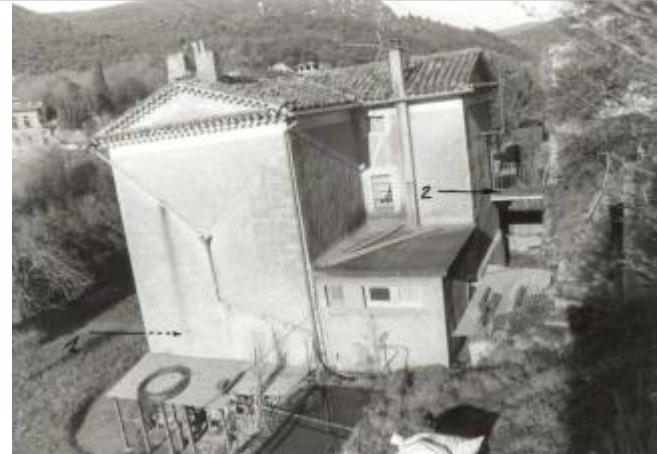
Photo du site

Altitude calculée de l'eau : **146.93 m**Nature du repère : **Laisse d'inondation****MARQUE****Maximum de l'inondation :** Oui**Visibilité :** Non renseigné**Pérennité :** Non renseigné**PHEC :** Non renseigné**État du repère :** Non renseigné**Repère calculé :** Non renseigné**NIVELLEMENT INITIAL****Méthode :** Non renseigné**Référence nivélée :** Marque d'inondation**Système altimétrique :** NGF IGN 1969 (système normal)**Altitude de la référence (en m) :** 146.930 m**Altitude calculée de l'eau (en m) :** 146.93

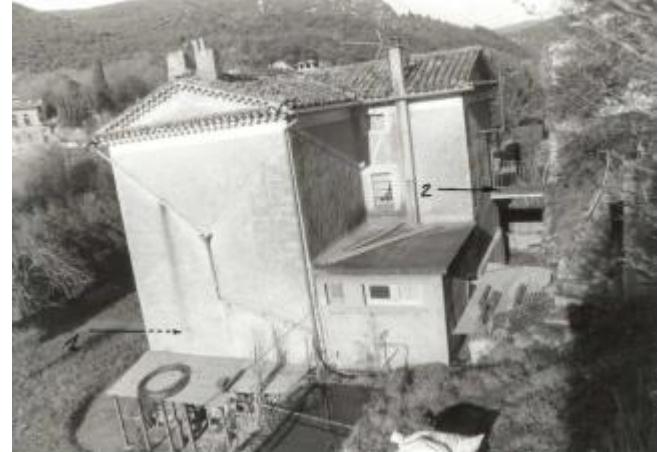
Photo du site

MARQUE**Maximum de l'inondation :** Oui**Visibilité :** Non**Pérennité :** Aucune**PHEC :** Non renseigné**État du repère :** Disparu**Repère calculé :** Non

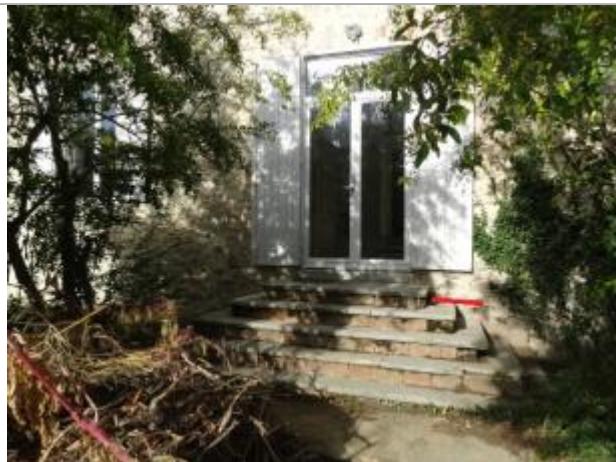
laisse au niveau du trait rouge

MARQUE DE PEINTURE SUR DERNIÈRE MARCHE - 09/06/2021**Méthode :** GPS**Référence nivélée :** Marque d'inondation**Description référence du repère :** eau est arrivée au niveau de la dernière marche**Système altimétrique :** NGF IGN 1969 (système normal)**Altitude de la référence (en m) :** 145.810 m**Différence entre le niveau d'eau et la référence (en m) :** 0.000 m**Altitude calculée de l'eau (en m) :** 145.81
