21 Avenue du Vigan

Repère(s) sur le site

Code: DDTM_R_34111-027_22

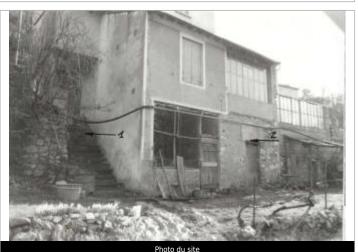
1982

Nature de l'inondation : **Débordement de cours d'eau**

Altitude calculée de l'eau : 147.76 m

Nature du repère : Laisse d'inondation

Commentaires: Maison, linteau porte centrale
